Naturfareprosjektet Dp. 5 Flom og vann på avveie

“Kvistdammer” i Slovakia

Små terskler laget av stedegent materiale;
erfaringer fra studietur for mulig bruk i Norge

Rapport nr 28/2014

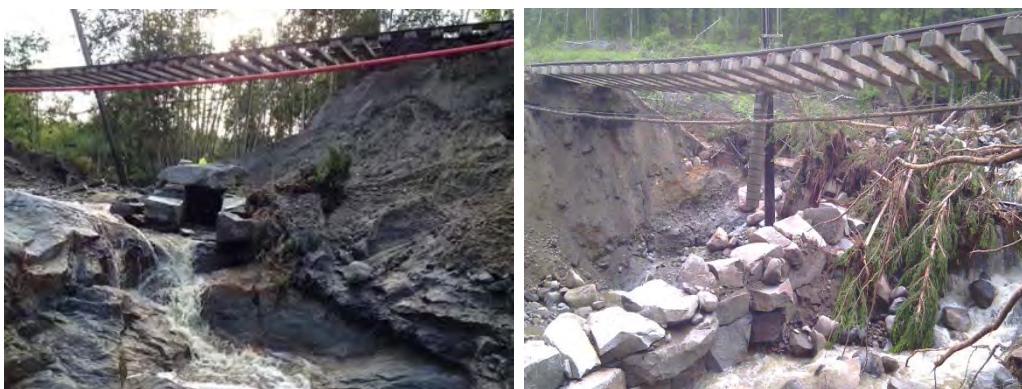
Fig. 1. Fyllinga har kollapset fordi kulverten hadde for liten kapasitet. Den steinsatte kulverten står fremdeles (foto: S. Myrabø)

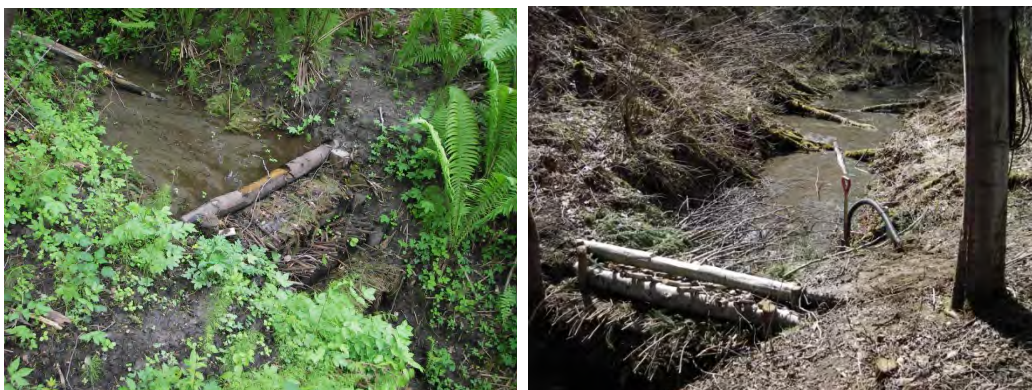
Fig. 2. Kvistdammer laget av stokker og greiner ved Minnesund stasjon. Vi har allerede opplevde suksess og feil på anleggene vi laget i 2012, og ønsket å lære mer om hvordan robust anlegg kunne lages (foto: B.C. Braskerud)

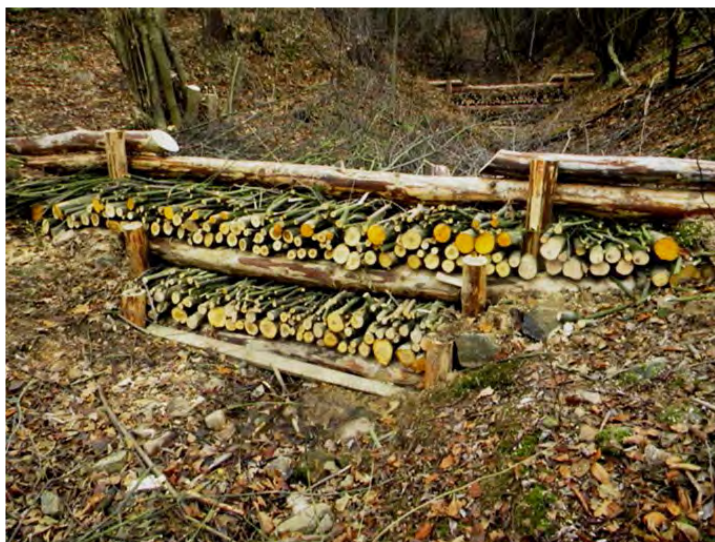
Kvistdammen skal ha ”trappeform”, slik at vannet som passerer damkrona skal renne nedover ”trappetrinnene”. Dette reduserer fall-energien og hindrer erosjon i foten av kvistdammen (fig. 3).

4. "Kvistdammer" av forskjellige typer ser ut til å kunne samle sediment og løst skogsavfall på en god måte. I Norge vil nok kvistdamtypen (fig. 3) bli standardutgaven, mens rene stokkdammen kan benyttes for å samle og holde på vann over en lengre periode. Stokkdammen (fig. 11) er kanskje bedre egnet i svært små dråg og med damhøyde under 0,5 m. Stokkdam med kvister (fig. 22) slipper ofte gjennom mer vann enn stokkdammen, og kan kanskje være anvendelig som en av de første tersklene i en kaskade (rekke) av tersker i bekkestrengen mot kulverten, der vannfarten dempes noe. Det må alltid lages flere "kvistdammer" etter hverandre for å sikre mot kollaps. Skulle ett anlegg feile ved flomvannføring, vil det neste ta imot (fig. 37 og 38).

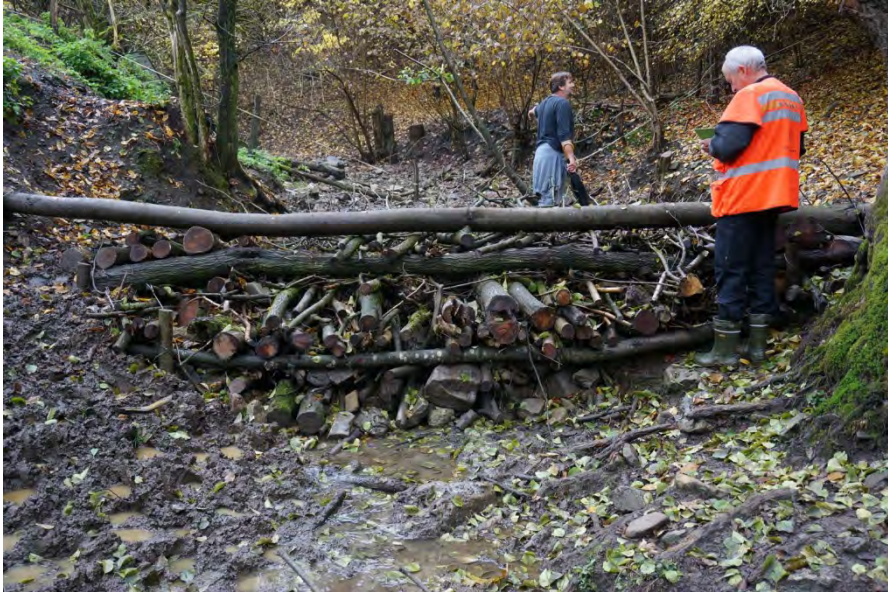
Figur 5. Kvistdam med såle av stor stein. Denne dammen var den siste i en kaskade av stokkdammer som ble montert etter en stor hendelse (foto B.C. Braskerud). Et potensielt sårbart punkt er den lave høyden på venstre side mot skråningen. Her vil det kunne renne mye vann ved styrtregn, som kan grave. Det laveste punktet må være sentralt plassert.

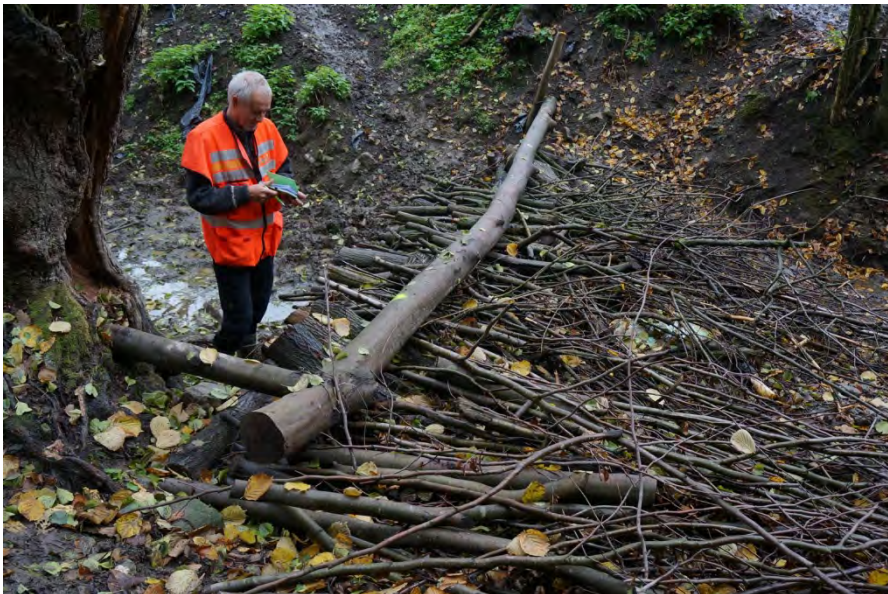
Figur 6. Samme kvistdam som fig. 5. Kvistene legges så tett som mulig mot vannretningen. En toppstokk forankrer det hele (foto B.C. Braskerud).

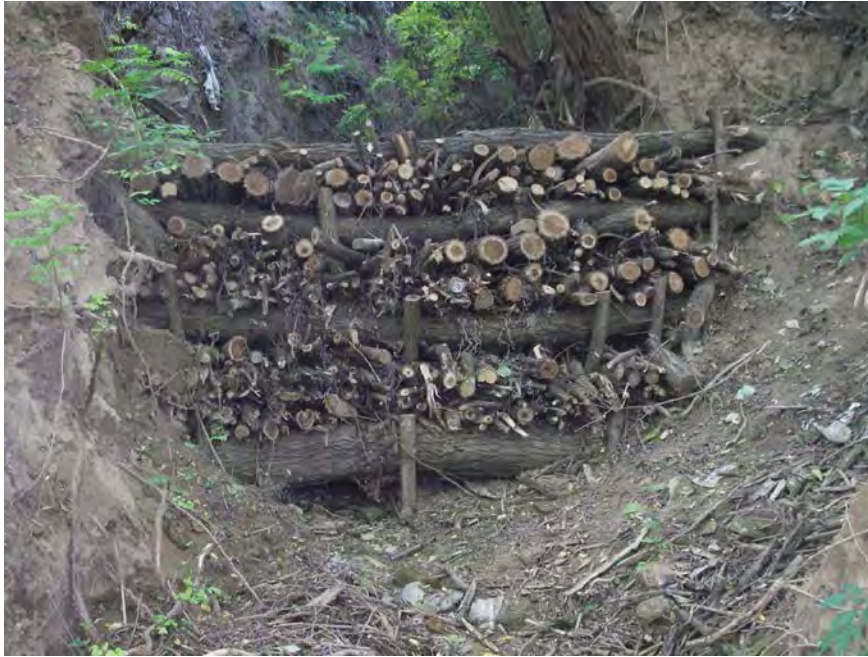
Figur 7. Kvistdam som er montert i et stort erosjonsspor. Legg merke til glippen under bunnstokken. Her vil vann kunne grave. I Slovakia er selv "store" nedbørfelt uten fast årlig vannføring. Ved styrtregn er det mulig at kvisthaugen kan dempe vannstrømmen så mye at erosjonsrisikoen under bunnstokken er liten. Vi så imidlertid flere eksempler på at dette ikke var tilfelle (bilde fra Vislava i vest-Slovakia, foto B.C. Braskerud).

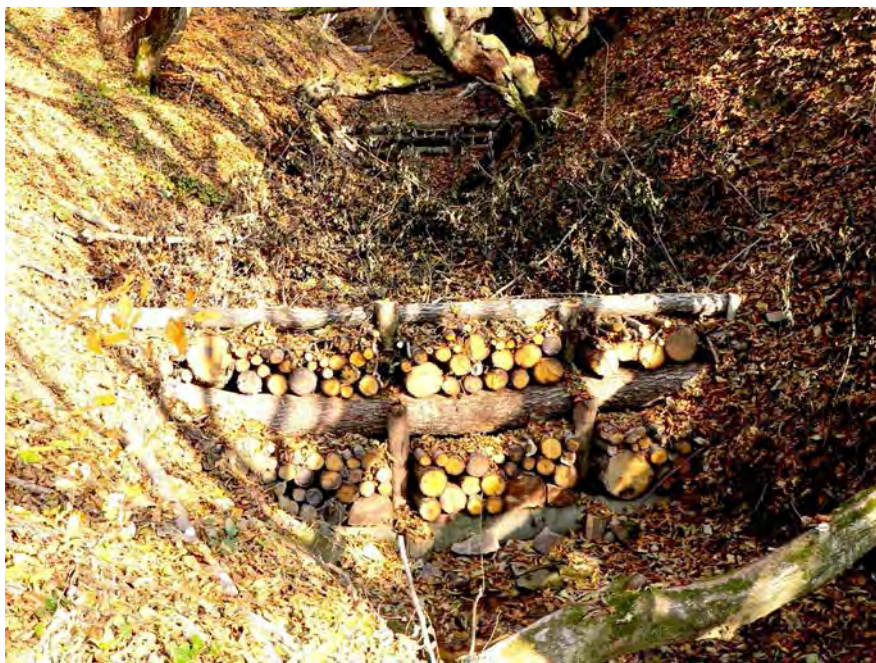
Figur 8. Kvistdammer legges i kaskader i bekkedragene. Skulle ett anlegg bryte sammen ved store vannmengder, vil det neste stå klart til å fange det opp (foto M. Kravcik).

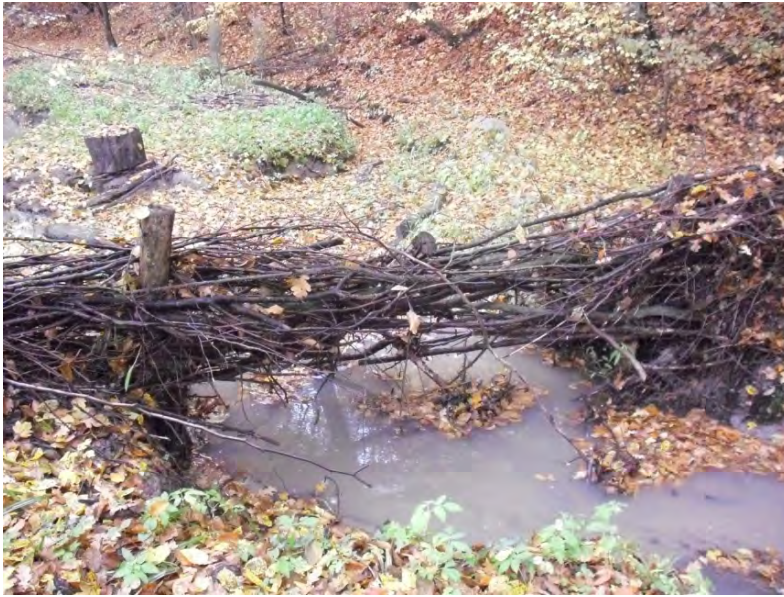
Figur 9. Greinterskel som er undergravd. En svakhet med anleggstypen er at vann som renner under kvistene kan starte bunnsenking som forplanter seg oppover vassdraget (Baskovce, foto J. Skauge)

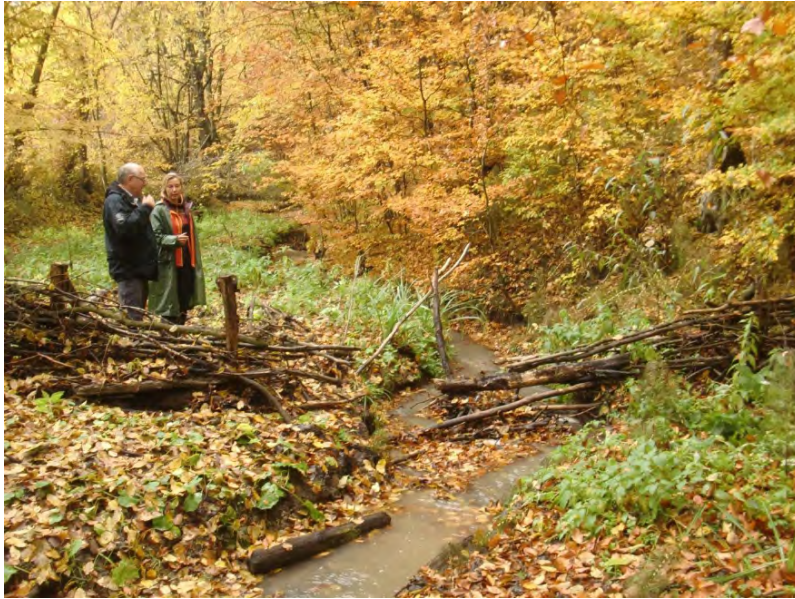
Figur 10 viser et greinterskelanlegg som har kollapset. Årsaken var nok en følge av flere faktorer. Blant annet virket dammen for spinkelt konstruert, men viktigere var at den var anlagt på et område som var forholdsvis bredt. Bredden på dammen var over 10 m, og da vassdraget i tillegg var temmelig flatt, medførte dette et stort oppfyllingsvolum. Noe greinterskelen ikke håndterte. Her hadde det kanskje vært mere fornuftig og anlegge dammen litt lenger oppstrøms på et smalere område. I tillegg hadde det sikkert vært fornuftig med flere dammer/tettere avstand i mellom.

Figur 10. Greinterskel som har brutt sammen. Trolig har vannmengdene vært for store for den svake konstruksjonen (foto T. Kval).

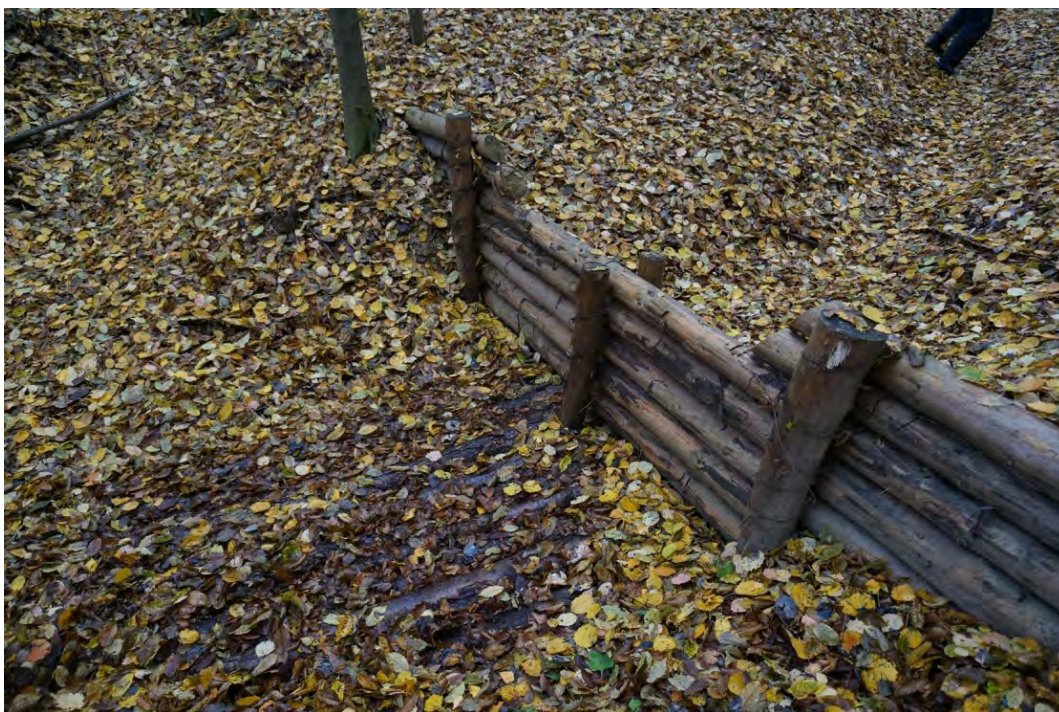
Figur 11. Barka stokker i en stokkdam. Midtpartiet er nedsenket for å styre vannstrømmen ved overtopping. Vannet ledes ned på et stokklag (styrtseng) i foten av anlegget som hindrer graving (Okruhle, foto B.C. Braskerud).

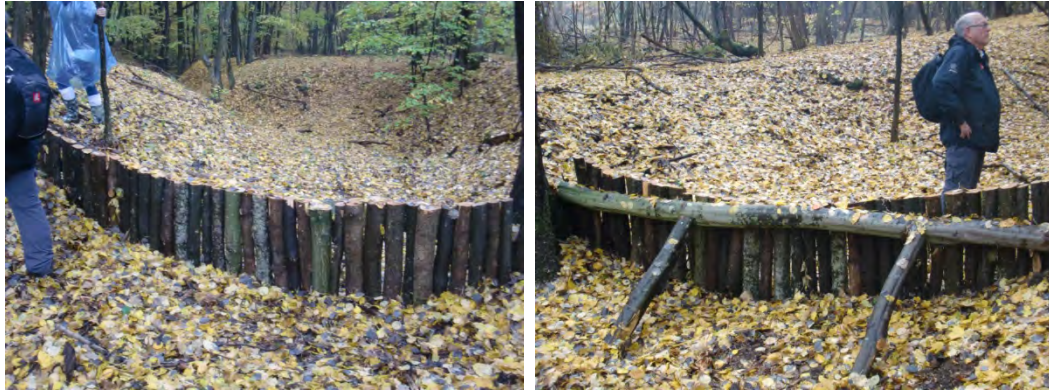
Figur 12. Trespuntterskel med et tydelig lavt punkt sentralt plassert. Tverrstokk med støttestokker avstiver terskelen (foto T. Kval).

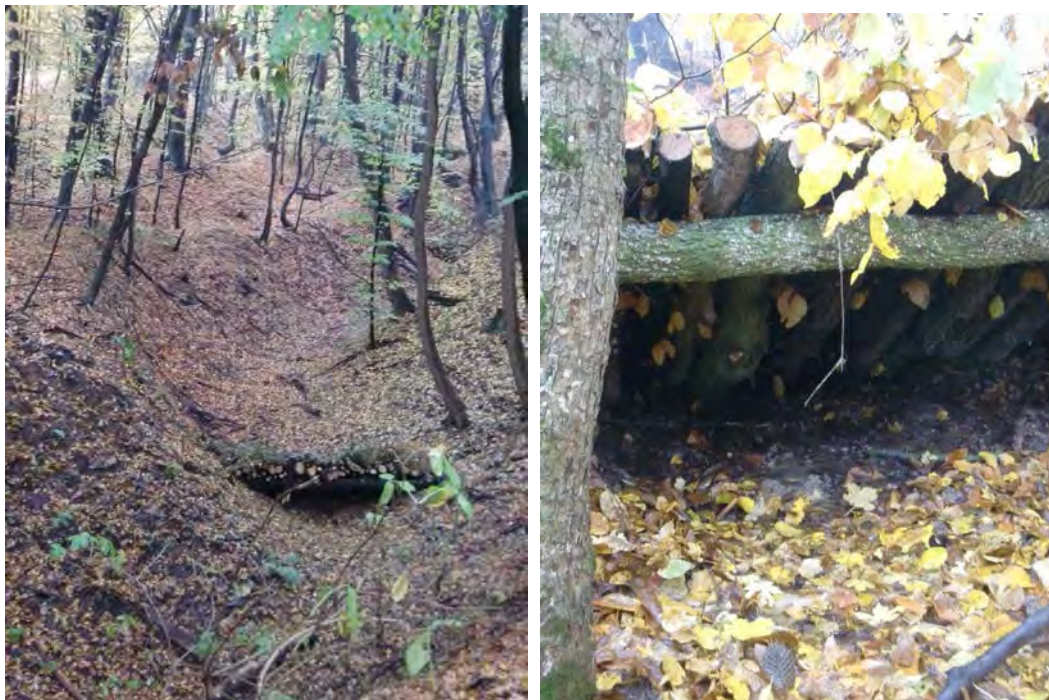
Figur 13. Gapahukterskel er en konstruksjon som trolig vil få sterk medfart ved store vannføringer (foto T. Kval).

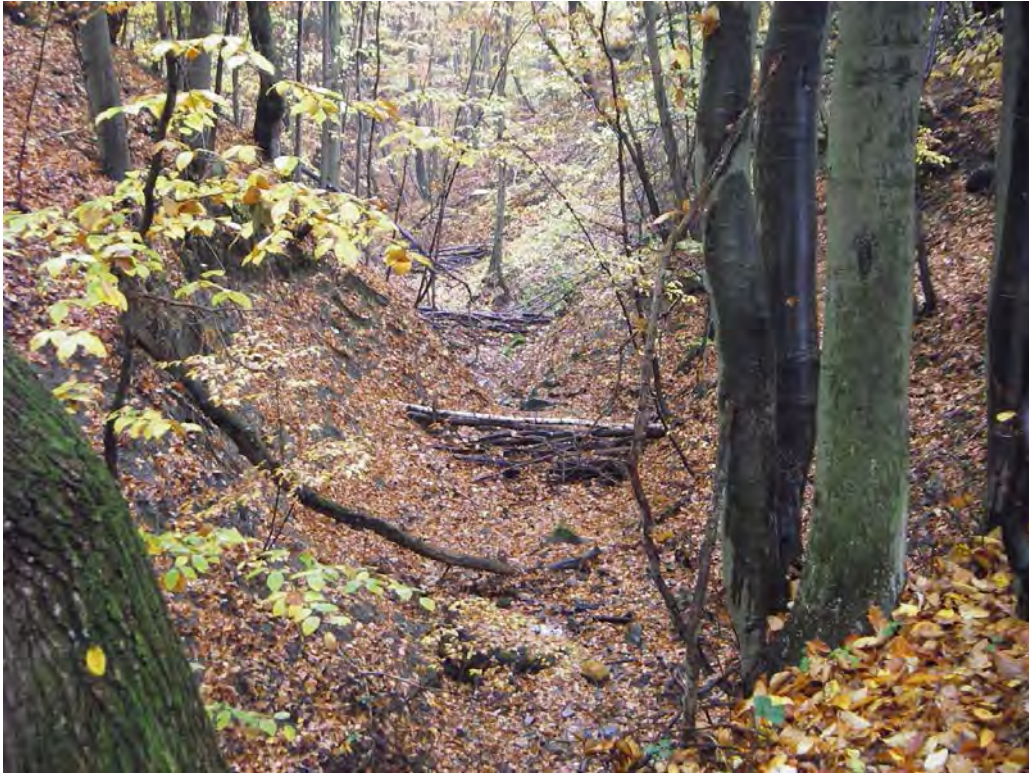
Figur 14. Stokkdammer i ravinedal i Keckovce, ca 1 m høye (foto B.C. Braskerud).

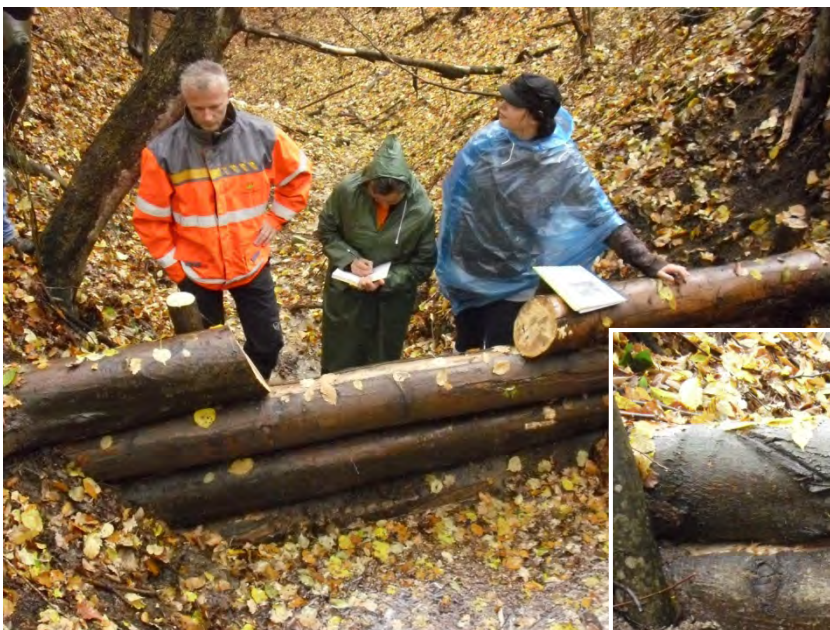
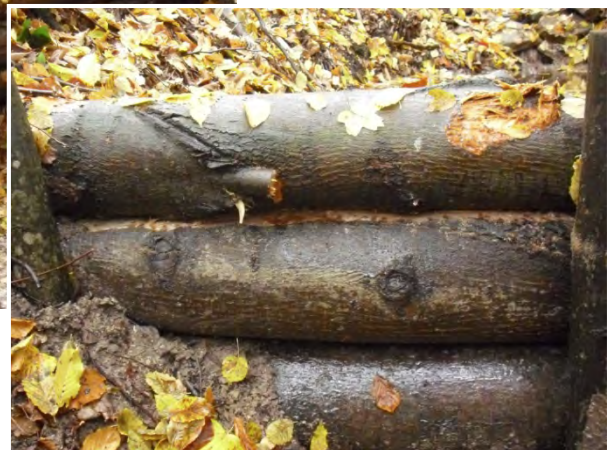
Figur 15. Stokkene er tett sammenføyd og Holder derfor på vannet i en lengre periode (Gruzovce, foto J. Skauge).

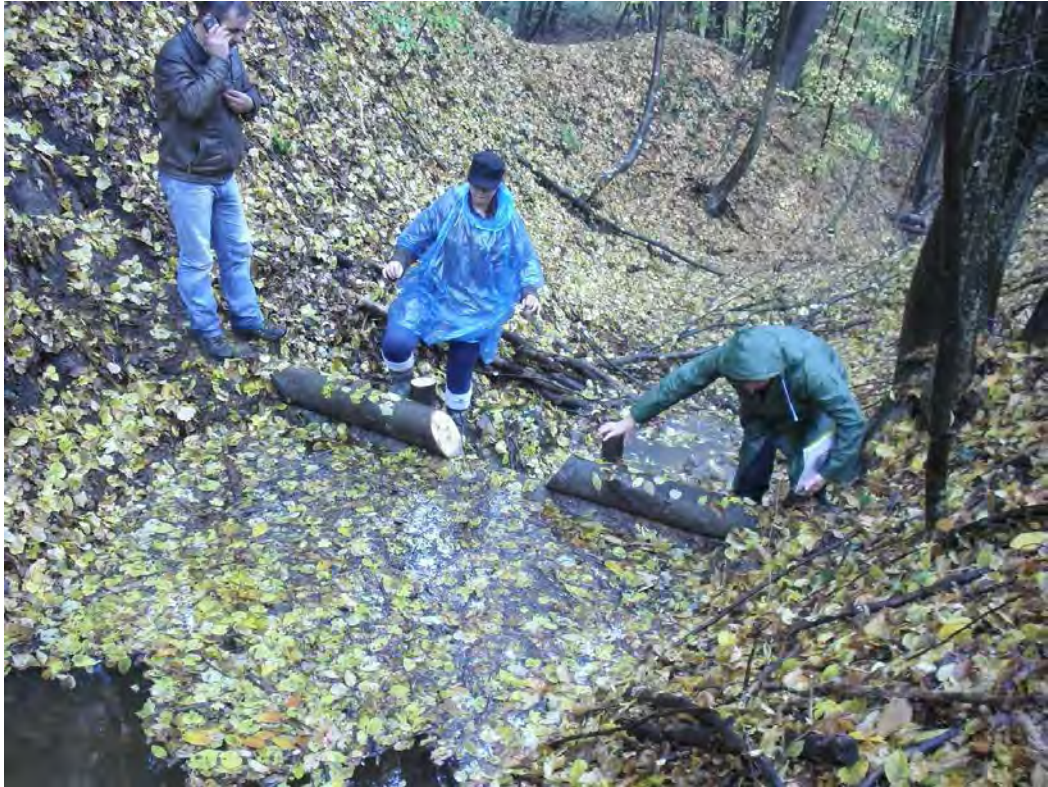
Figur 16. Stokkdam som holder vann etter nedbør (Gruzovce, foto J. Skauge).

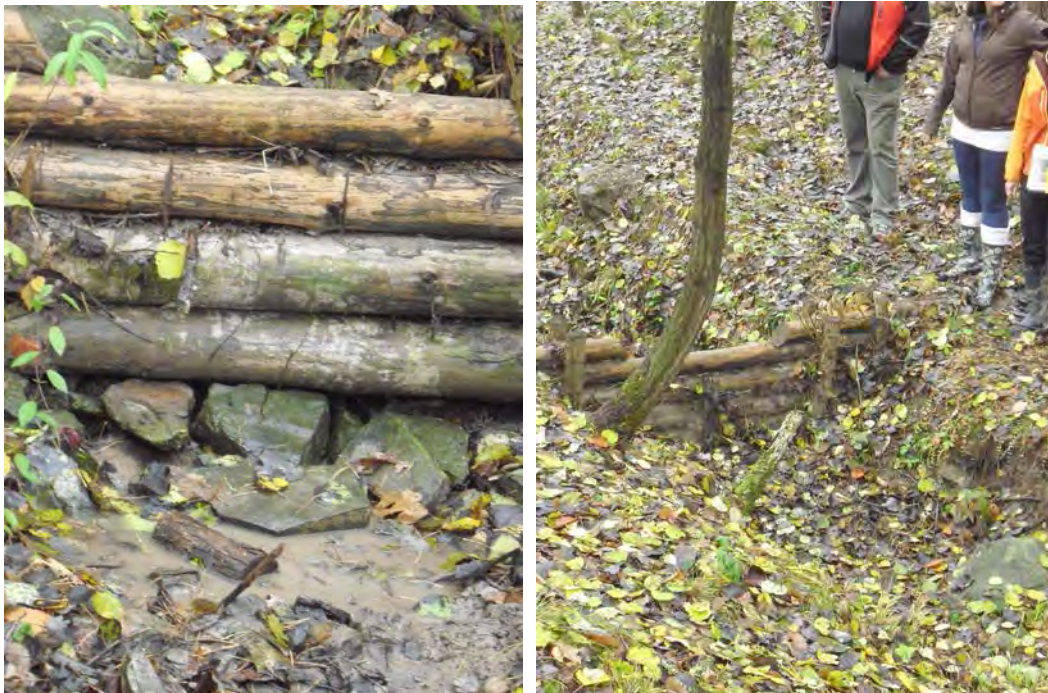
Figur 17. Stein er lagt under bunnstokken for å hindre graving ved stor vannføring (venstre bilde). Tilbakeholdingene av sedimenter har vært god. En stokkdam kan godt lages i små dråg (høyre bilde). (Nizny Kruzlova, foto J. Skauge).

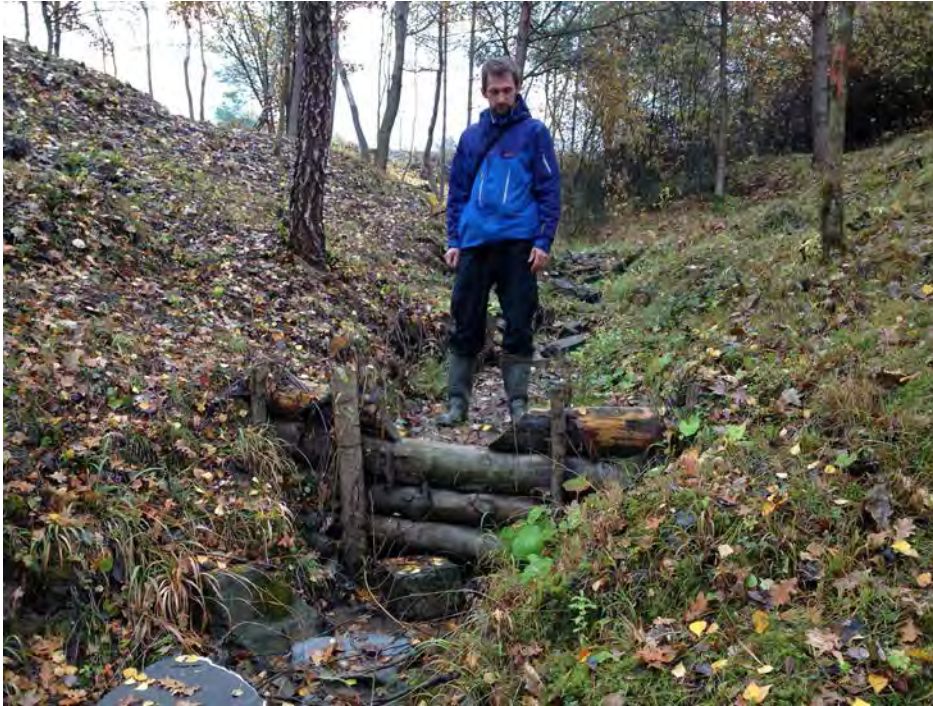
Figur 18. Liten stokkdam som er fylt med sedimenter. Når anlegget er fylt kan en ny liten dam lages noen meter bak den første. På den måten heves terrenget langsomt, fordi erosjonsprosessene stopper (foto S. Myrabø).

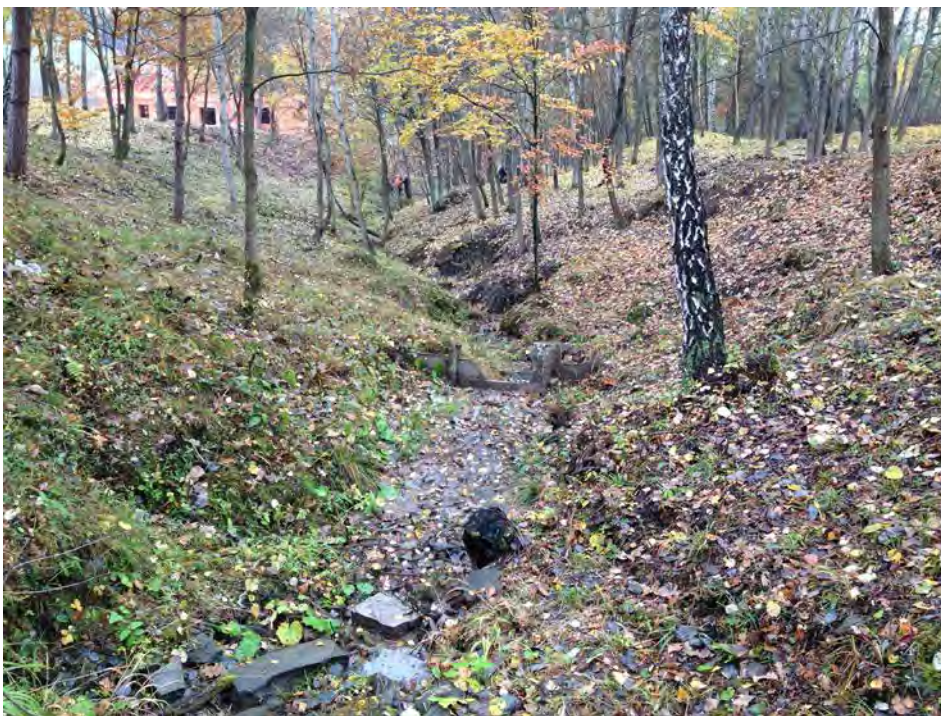
Figur 19. Små terskler anlagt for å redusere erosjonen i landskapet (samme sted som fig. 18, foto S. Myrabø). Terskelen sentralt i bildet er laget i grove planker/bjelker.

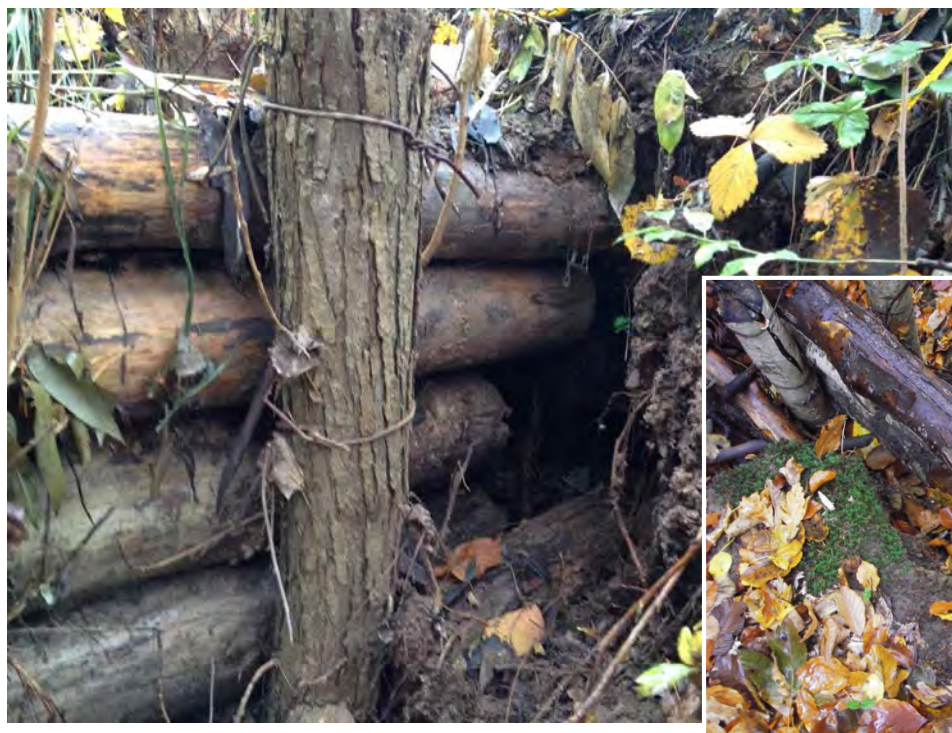
Figur 20. Vannet har gravd rundt endestokkene i bekkekanten. Bildet til høyre viser begynnelende graving rundt toppstokken. Vannet må ledes over dammens midtparti og ikke sidekantene (foto S. Myrabø og B.C. Braskerud).

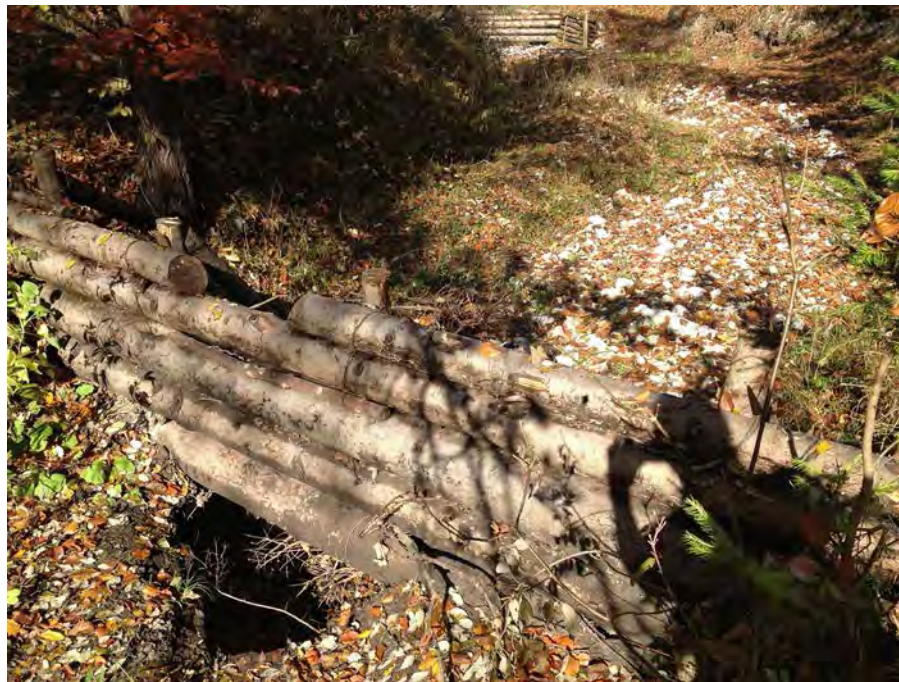
Figur 21. Undergravd stokkdam. Trolig pga overtopping og dårlig fundamentering (foto S. Myrabø).

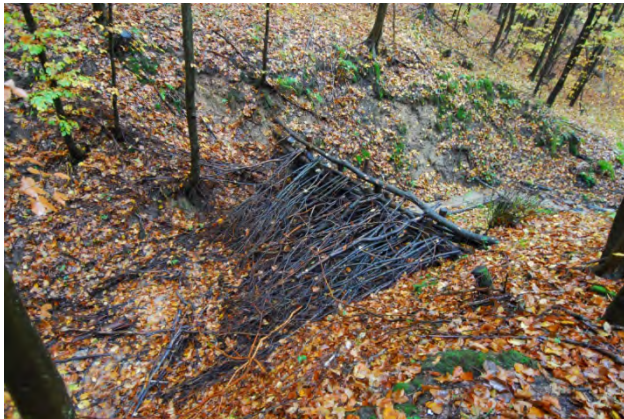
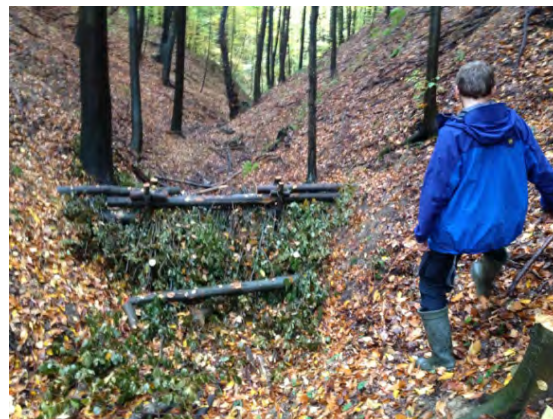
Figur 22. Stokkdammer der kvister er stukket inn mellom stokkene, og der kvistene er forankret med en stokk (høyre foto) (foto K.A. Hoseth og S. Myrabø).

Stokkdammer med kvister er en mellomform mellom stokkdammer og kvistdammer. Anlegget lages ved å grave 0,5 m -1 m slisser i løsmassene i bekkkantene. Greiner legges på bunnstokken, ny stokk legges over, nye greiner over denne osv. En toppstokk

forsegler kvisthaugen. Av og til ble en stokk lagt på tvers av kvisthaugen for å holde kvistene fast i terrenget ved flom.

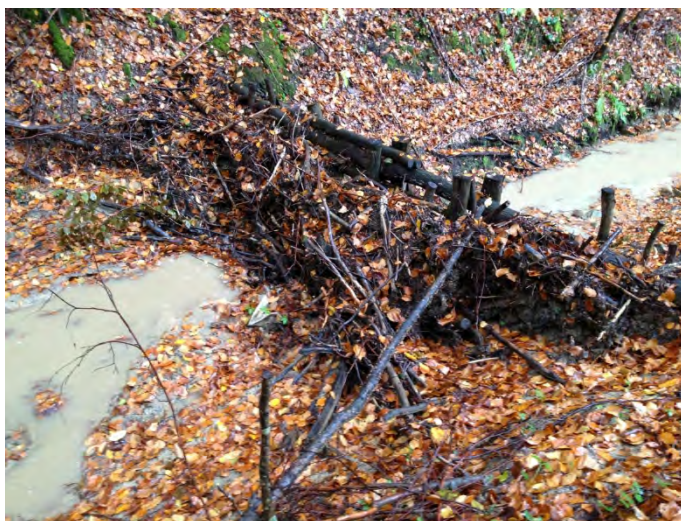
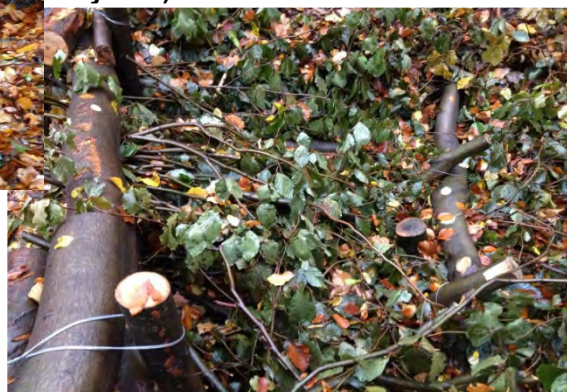
Figur 23. Stokkdam med kvister som har vært utsatt for stor avrenning. Kvistene er presset opp mot dammen, men holder godt på vann og sedimenter. Rot i kvisthaugen kunne vært unngått ved bruk av stokk som holder kvistene nede (høyre foto) (foto S. Myrabø).

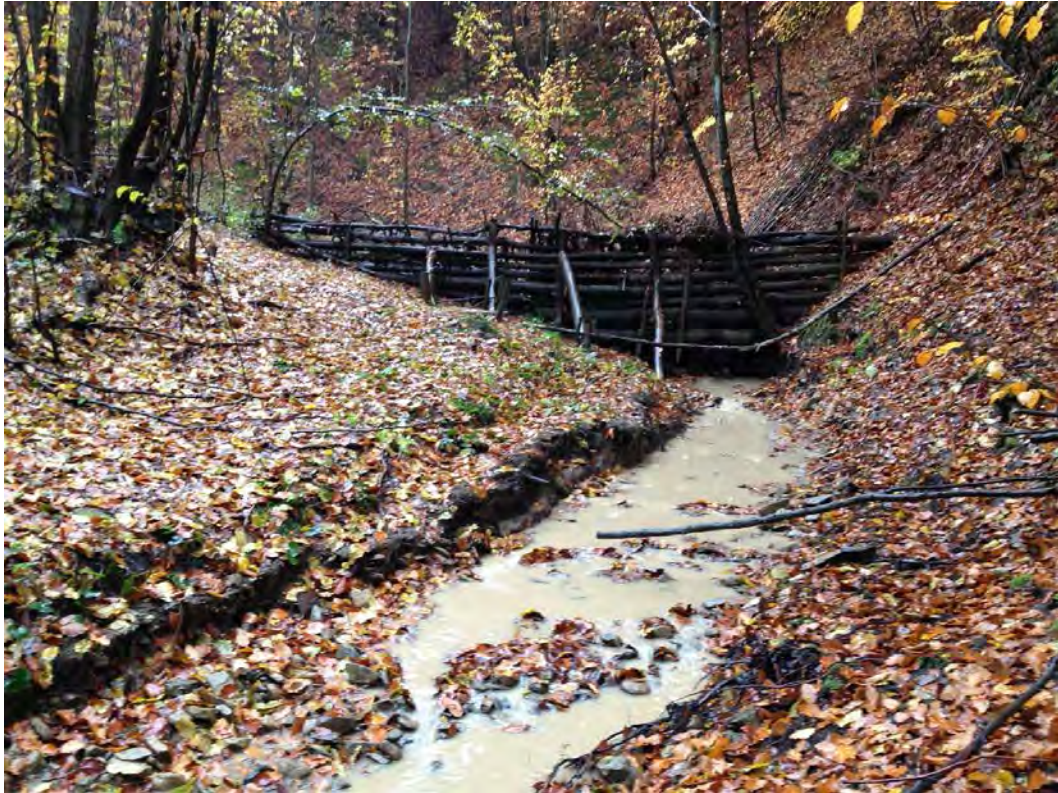
Figur 24. Meget høy stokkdam med kvister (2-3 m). Flere slike var laget etter hverandre. Ved en hendelse ble anleggene overtoppet. De tålte påkjeningen. Legg merke til støttestokkene i forkant. I noen områder ble de brukt, andre ikke (foto S. Myrabø).

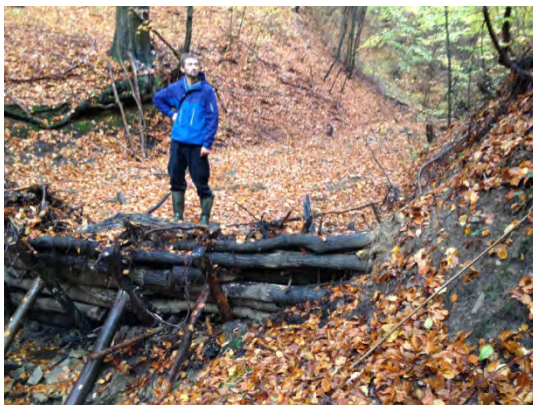
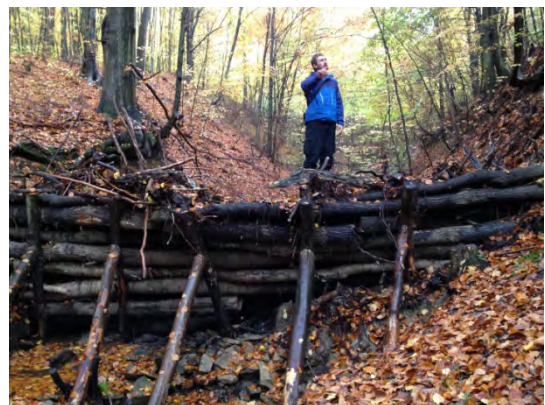
Figur 25. Stokkdam med kvister som er fylt med sedimenter (foto S. Myrabø).

I flere tilfeller ble eksisterende trær benyttet som støtte for ”kvistdammer” – noe som kan gi et godt resultat om det ligger til rette for en slik løsning. For de største dammene ble også stokker benyttet til å støtte opp konstruksjonen.

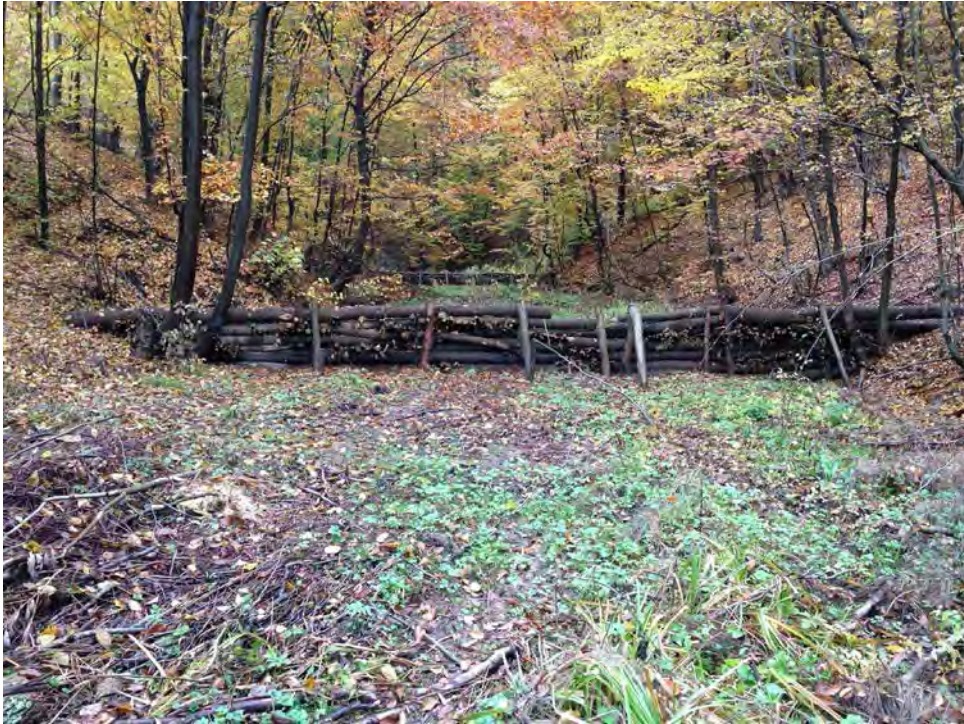
Figur 26. Anleggene kan lages svært brede (Baskovce, foto S. Myrabø).

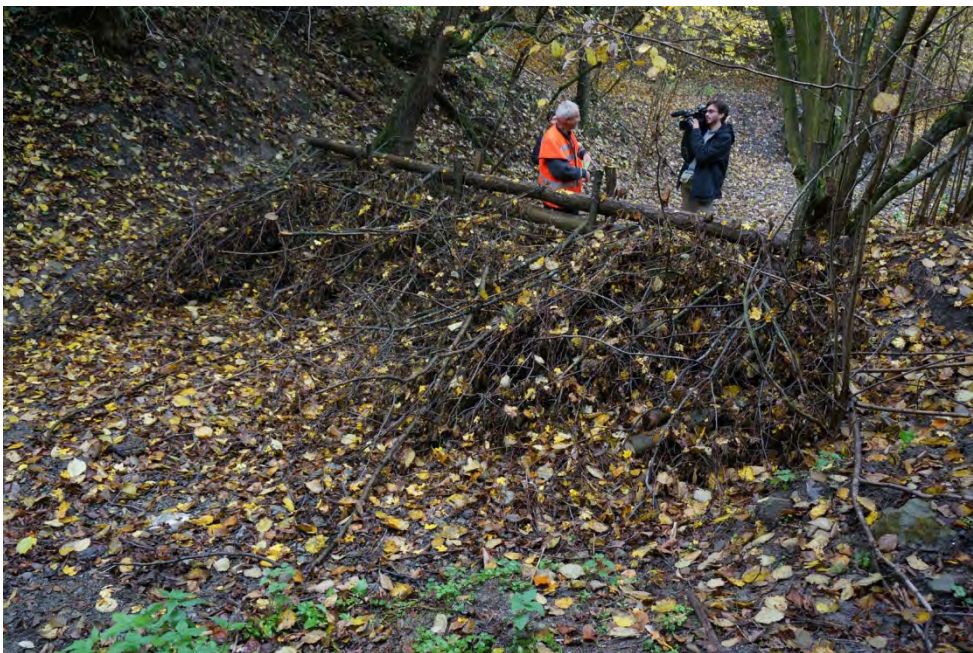
Figur 27. Kvistene kan legges mot sidekanter og bunnen. Da vil vannhastigheten reduseres i dette området, og problemer med erosjon i bekkekantene minimeres. Vannstrømmen vil fortrinnsvis ledes sentralt i anlegget (foto K.A. Hoseth).

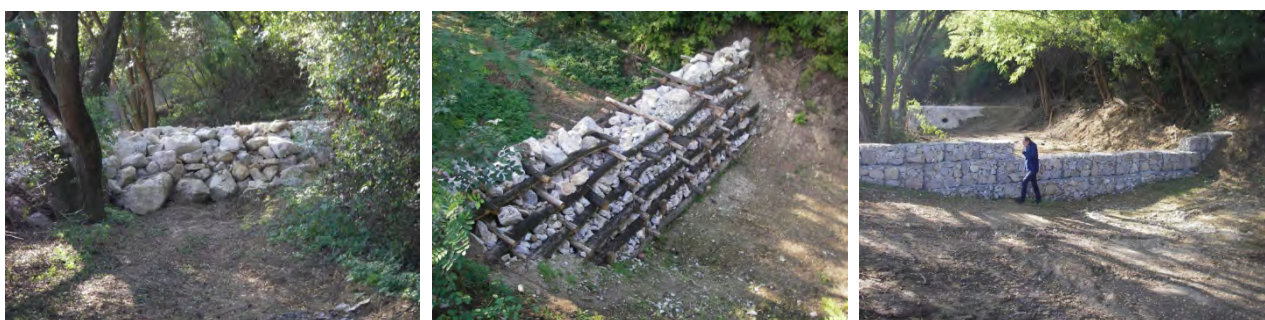
Figur 28. Tre typer steindammer (fra venstre til høyre): Ren steindam, kistedam ("løs" type) og gabiondam. Alle foto fra et forsøksfelt fra Vislava i vest-Slovakia. (foto B.C. Braskerud).

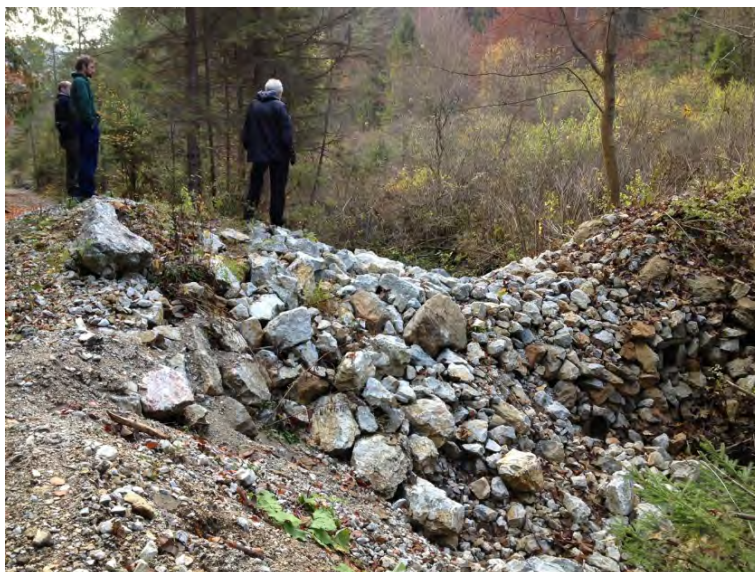
Figur 29. Ren steindam satt sammen av stein med forskjellig størrelse. Et lavt midtparti samler strømmen og reduserer erosjon i sidekantene. Et rør er lagt under dammen, for å sørge for at noe vann garantert kommer igjennom anlegget. Vi er usikker på om utforming og steinstørrelse er godt nok tilpasset en stor flom (foto S. Myrabø)

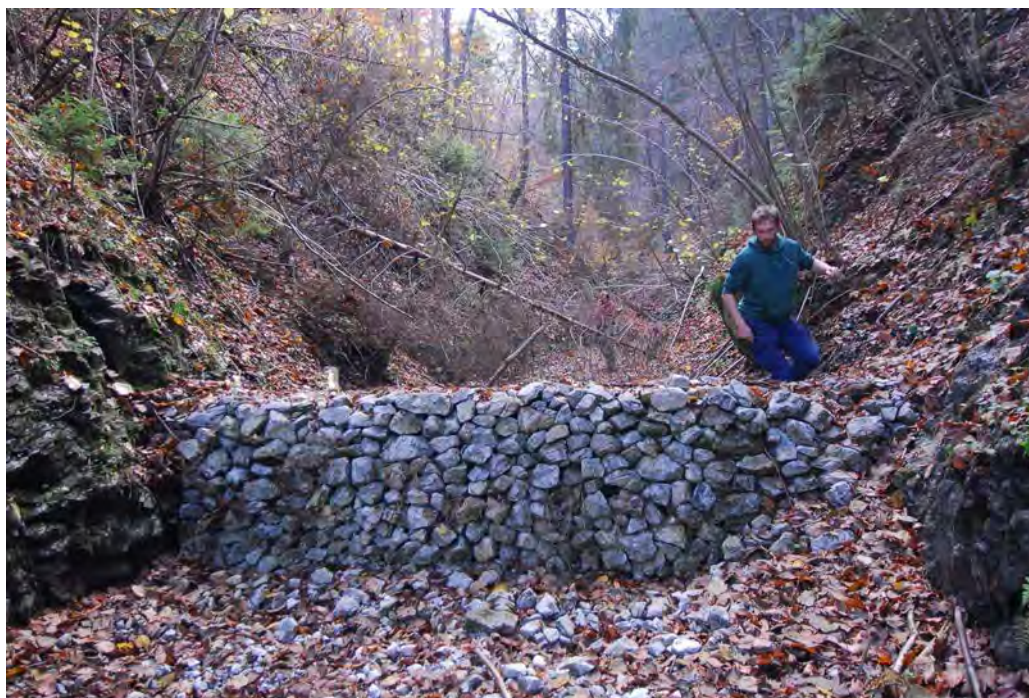
Figur 30. Vakker, håndlagt steindam i uttørket bekkeleie mellom to fjellknauser. Vi vurderer at steinstørrelsen, forankring og utforming ikke er godt nok tilpasset overtopping ved stor flom (foto K.A. Hoseth).

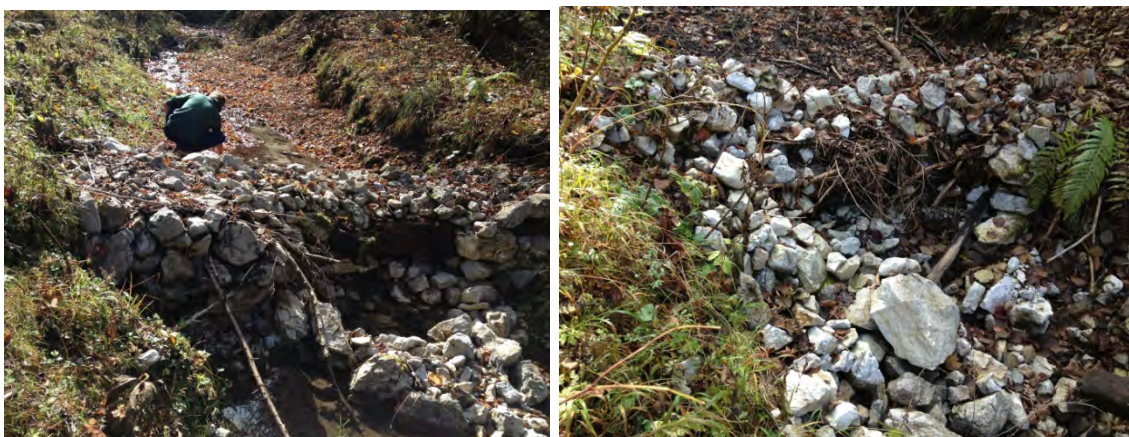
Figur 31. To steindammer der det ytre beskyttende steinlaget er i ferd med å bryte sammen. Steinstørrelsen har nok vært for liten (foto S. Myrabø).

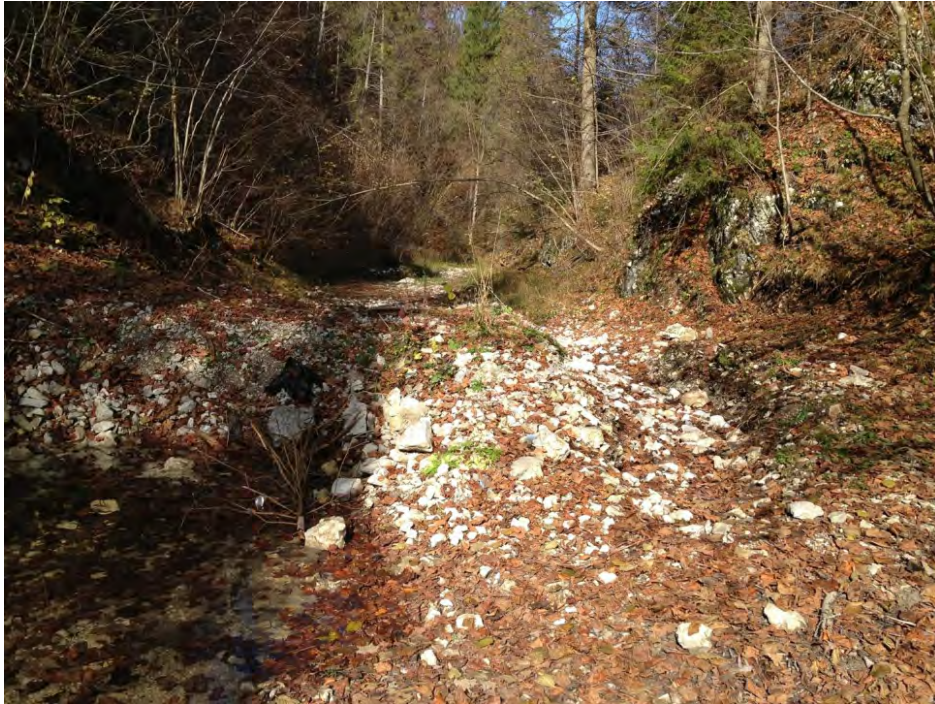
Figur 32. Flomvannføring har tatt hele steindammen. For små stein var benyttet (Foto S. Myrabø).

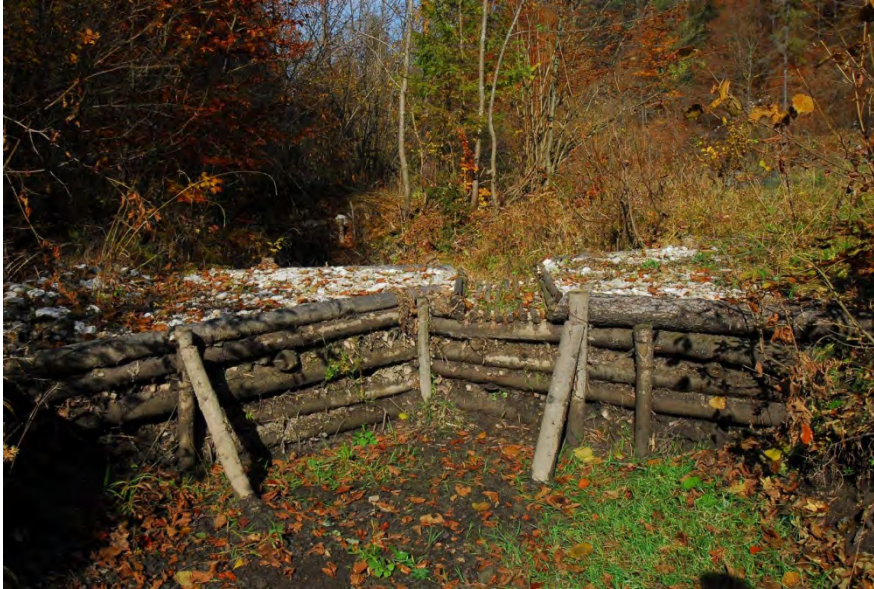
Figur 33. Stein lagt i ramme av tre (kistedam). Vannet renner mot oss. Overløpet er beskyttet av tynnere trestokker (Smizani, foto K.A. Hoseth).

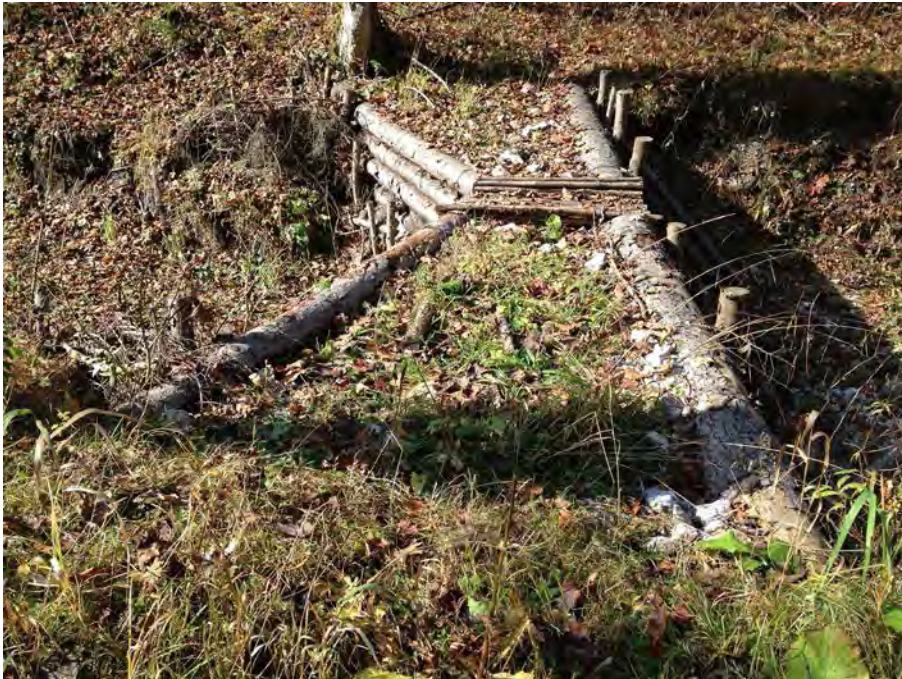
Figur 34. Samme type som i figur 33. Vannet renner i et lavere parti sentralt i terskelen (foto S. Myrabø). På sikt kan kanskje vegetasjon invadere dammen og få den til å gå mer i ett med landskapet, samt forsterke den.

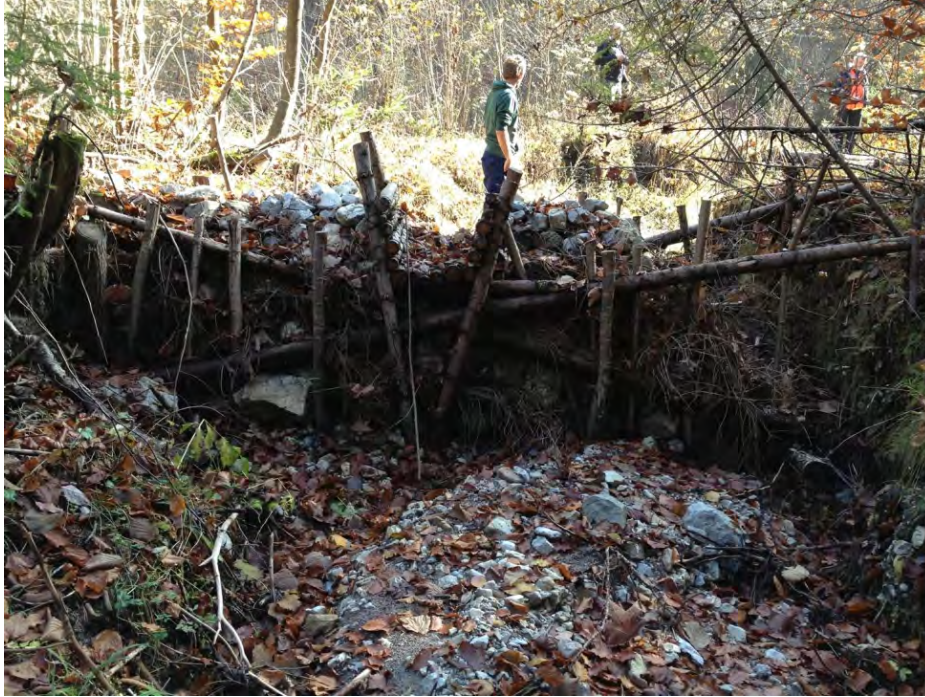
Figur 35. En enklere versjon av damtypen over, har brutt sammen. Rammeverket av stokker er for svakt og tilfeldig satt sammen. Trolig har vannet erodert bekkekanten mellom stein og jord på høyre side, og fått dammen til å kollapse (foto S. Myrabø).
