Naturfareprosjektet Dp. 5 Flom og vann på avveie

“Kvistdammer” i Slovakia

Små terskler laget av stedegent materiale;
erfaringer fra studietur for mulig bruk i Norge

Rapport nr 28/2014

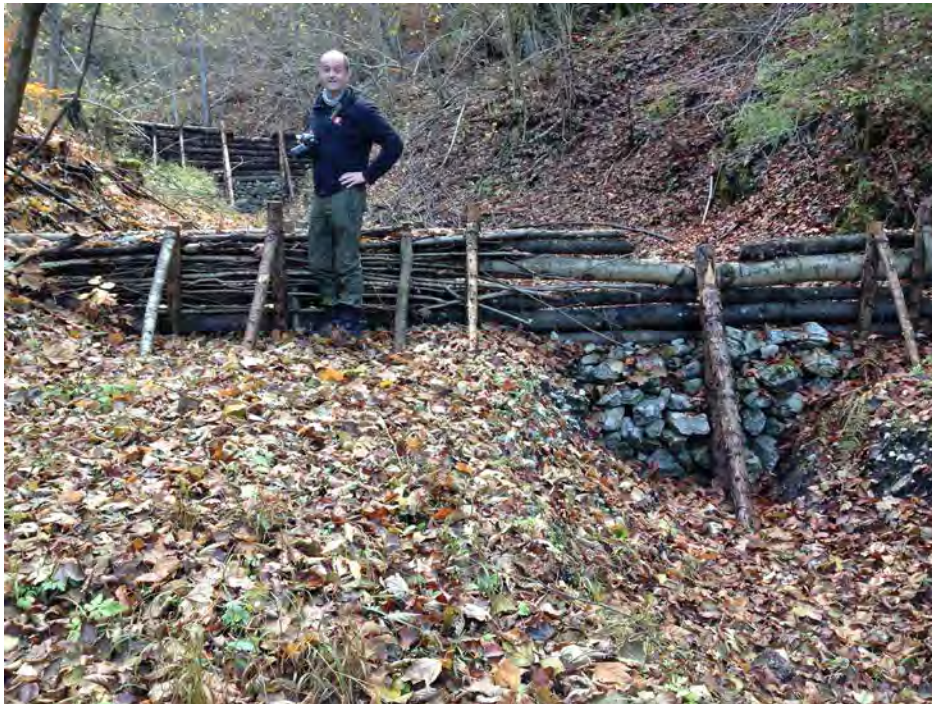
Figur 36. Kombinasjon av ren steindam lagt i et uttørket bekkeleie og en stokkdam over. Et enda høyere anlegg sees i bakgrunnen (foto S. Myrabø).

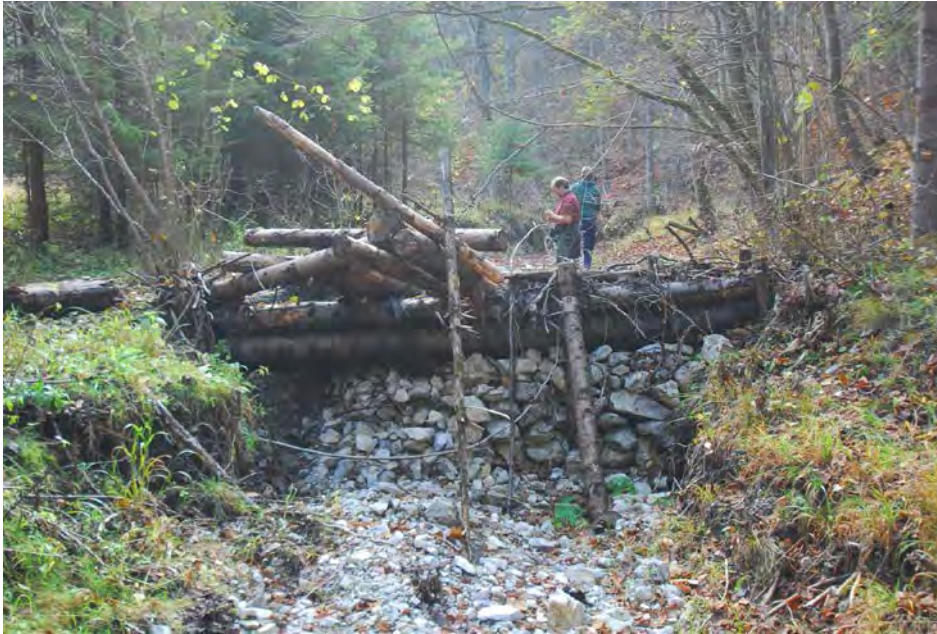
Figur 37. Steindam med stokker som har tålt en trøkk. Flomvann har ført trevirke nedstrøms (rester av dam som har kollapset?), men dammen har stått (Smizani, foto K.A. Hoseth).

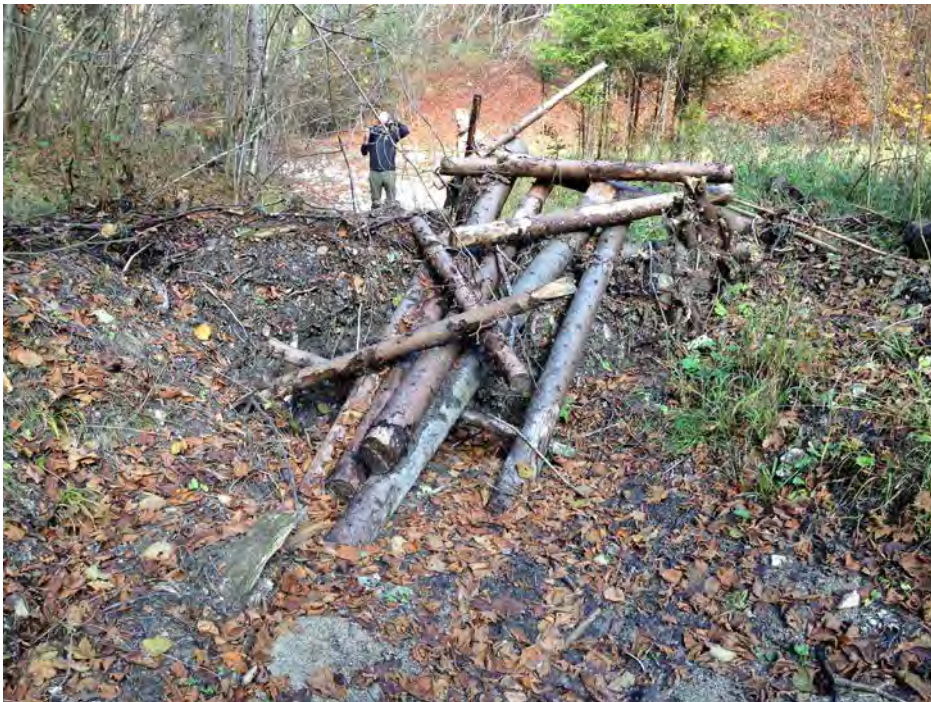
Figur 38. Samme dam som i figur 37. Dammen har holdt både sediment og trevirke. Godt håndarbeid fungerer (foto S. Myrabø).

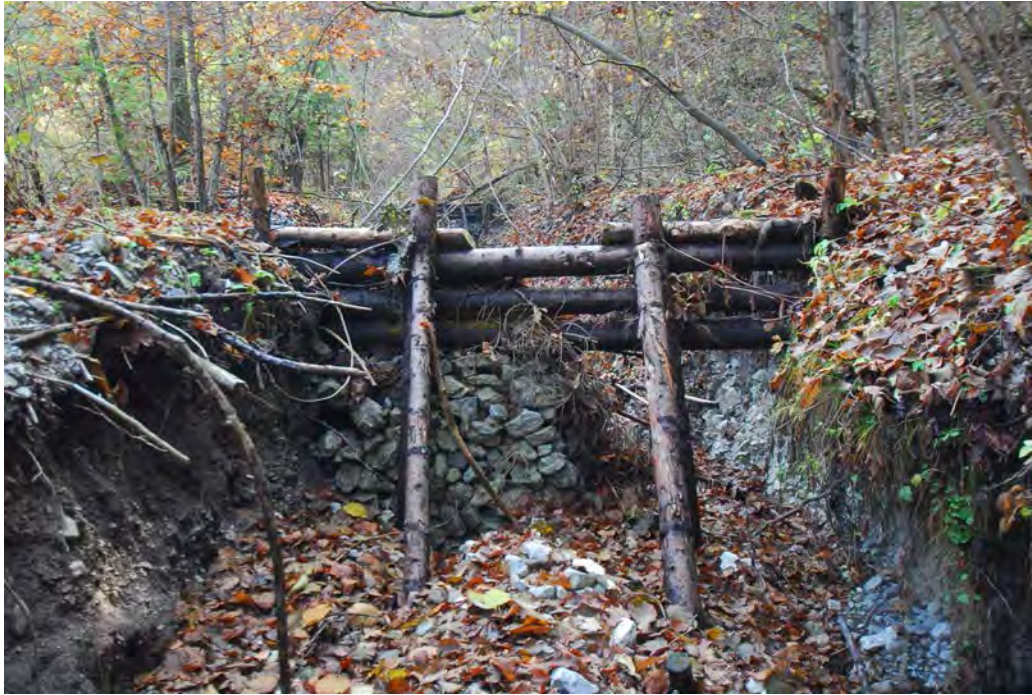
Figur 39. Stein og stokkdam som har kollapse. Trolig har vannet fulgt bekkekanten og erodert denne. Deretter har vannet plukket med seg stein som har hatt for liten størrelse (Smizani, foto K.A. Hoeseth).

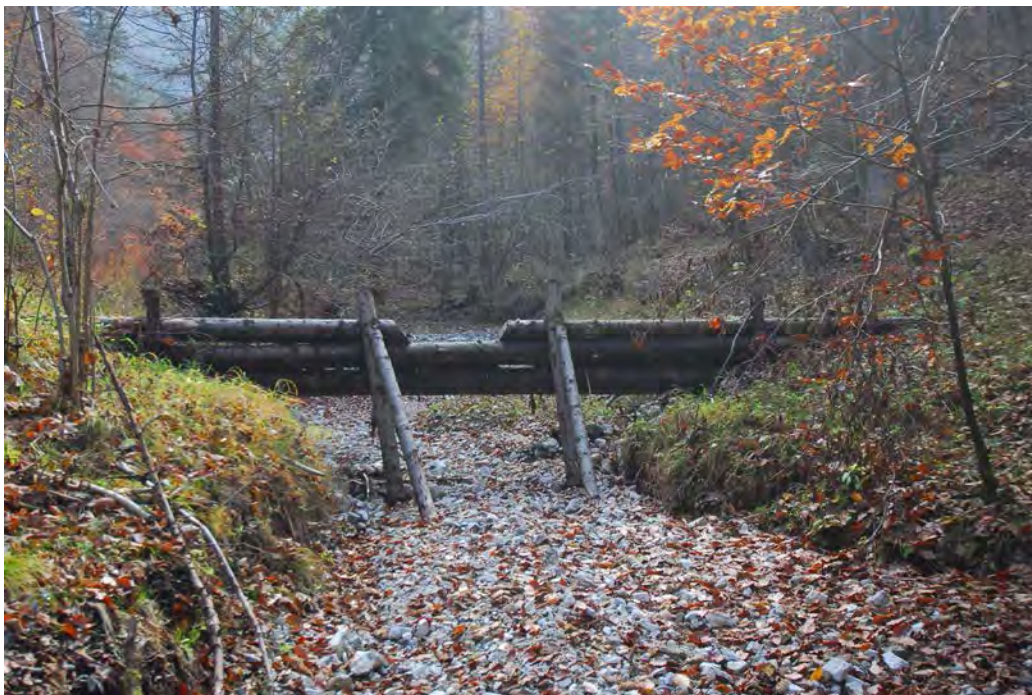
Figur 40. Hele steindelen er erodert vekk. Stokkene er godt forankret og står (Smizani, foto K.A. Hoeseth).

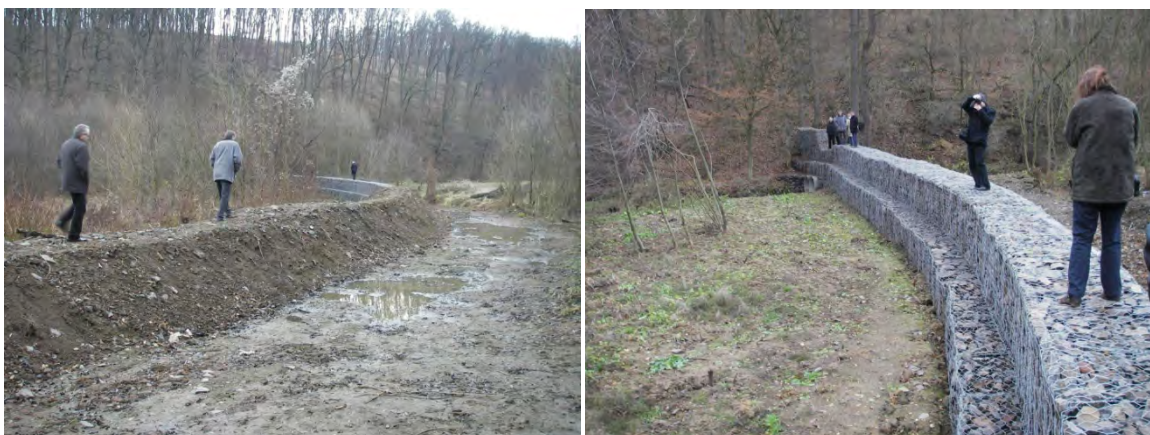
Figur 41. Jordvoll som går over i en gabiondam tilrettelagt for neddemming av store areal ved flom (foto B.C. Braskerud).

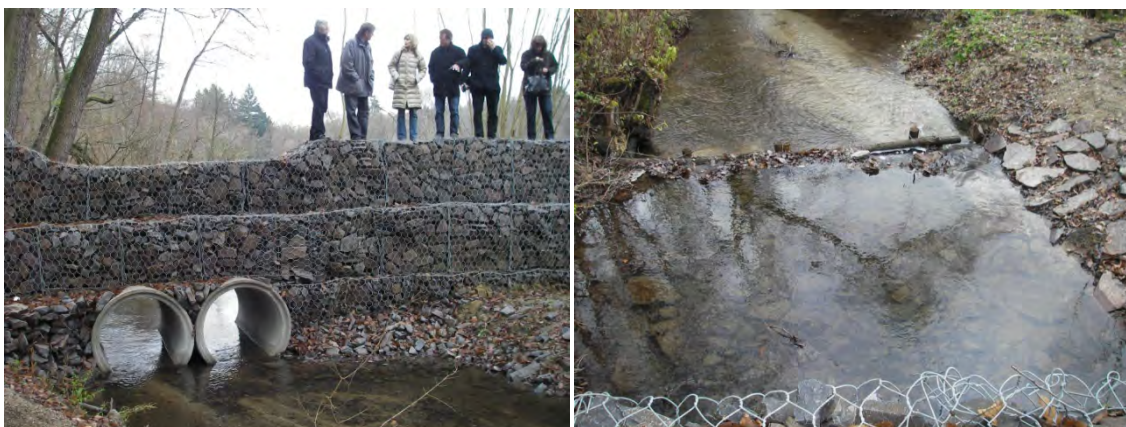
Figur 42. Samme sted som fig. 41. Bekkevannet passerer gjennom to nedsenkede rør for fri passasje av vann og fisk ved lavvannføring. Få meter nedstrøms stikkrennene er det laget en lav steinsatt dam for å lette fiskepassasjen, og forhindre undergraving av gabiondammen hvis den overtoppes (foto B.C. Braskerud).

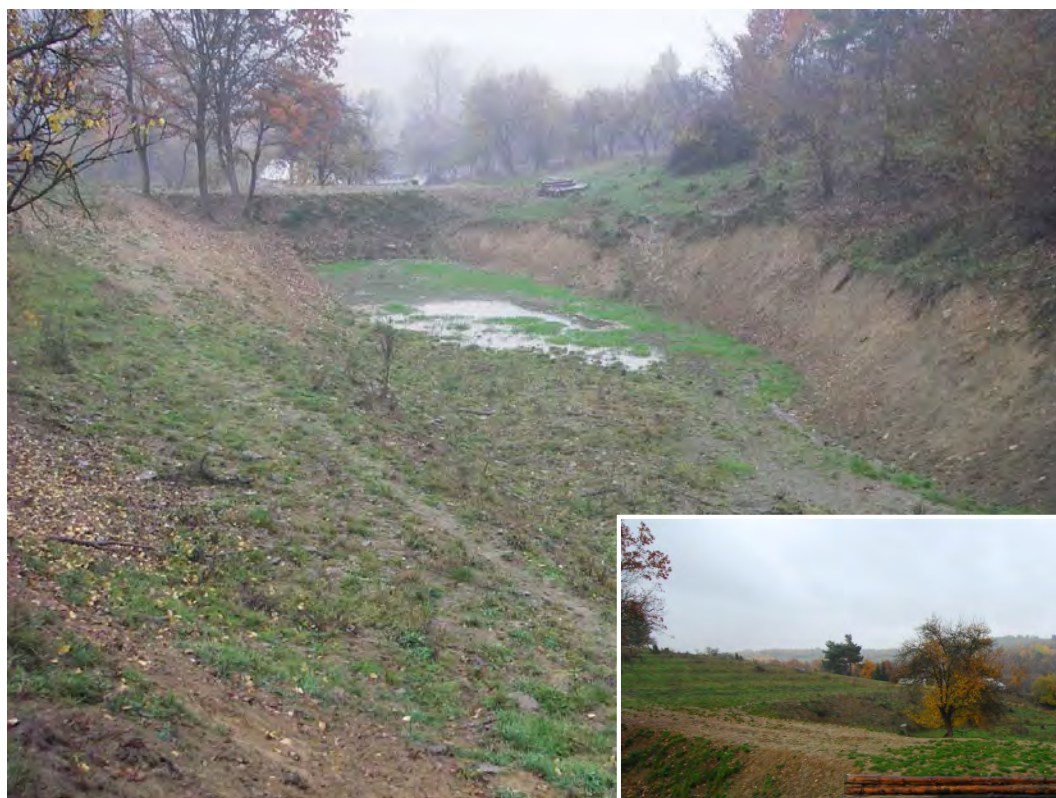
Figur 43. Fyllingsdam for flomvannhåndtering
Anlegget har rør igjennom dambunnen,
og et flomoverløp i tre (Roztoky, foto Braskerud
og K.A. Hoseth).

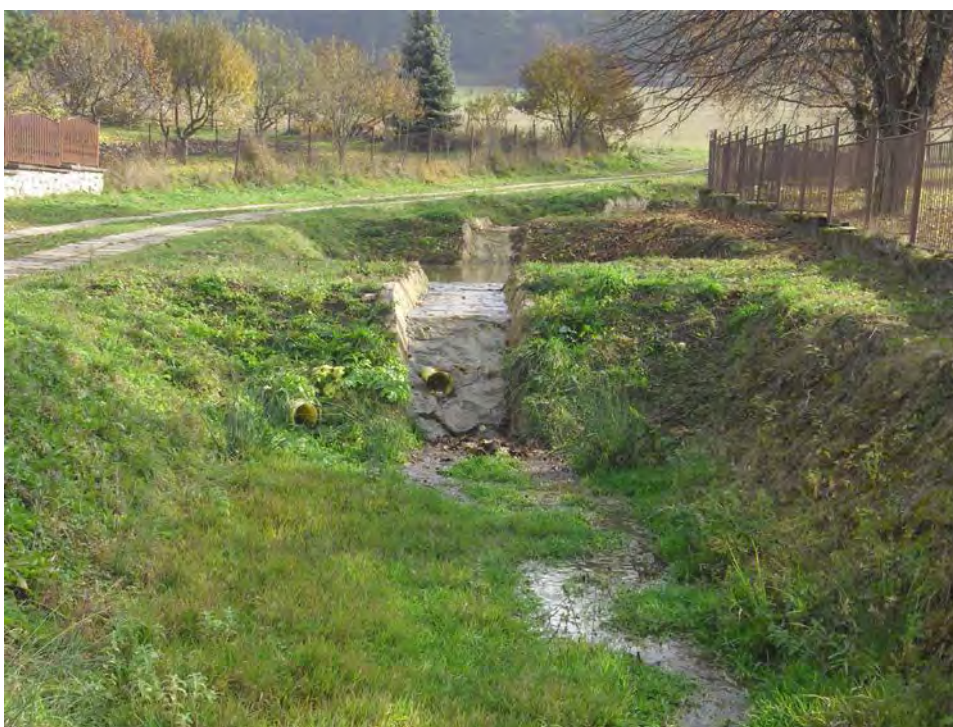
Figur 44. Kjede av fyllingsdammer med støpt/steinsatte overløp. Legg merke til røret gjennom dammen som holder vannstanden under et gitt nivå. I dette tilfellet hadde enkelte dammer vann, mens andre stod tørre i perioder uten regn (Petrovce, foto J. Skauge). Anlegget under flom er vist i Vedlegg 5, fig. 65.

Rør gjennom tersklene vil tømme vannet ut av det flomdempende magasinet, og skape et volum som er klart for neste regnbyge. Rørgjennomganger kan imidlertid skape problem over tid, fordi vann kan følge rørets ytterside og lage et erosjonsspor som store vannmengder kan bruke til å undergrave dammen. Det finnes løsninger for å unngå dette, men vi tror ikke det ble brukt i Slovakia. Dette tiltaket ble utført i 2011/2012 som følge av skadeflom. Alt vannet drenerte ut av et rør anslagsvis d600. Kollaps vil medføre skade

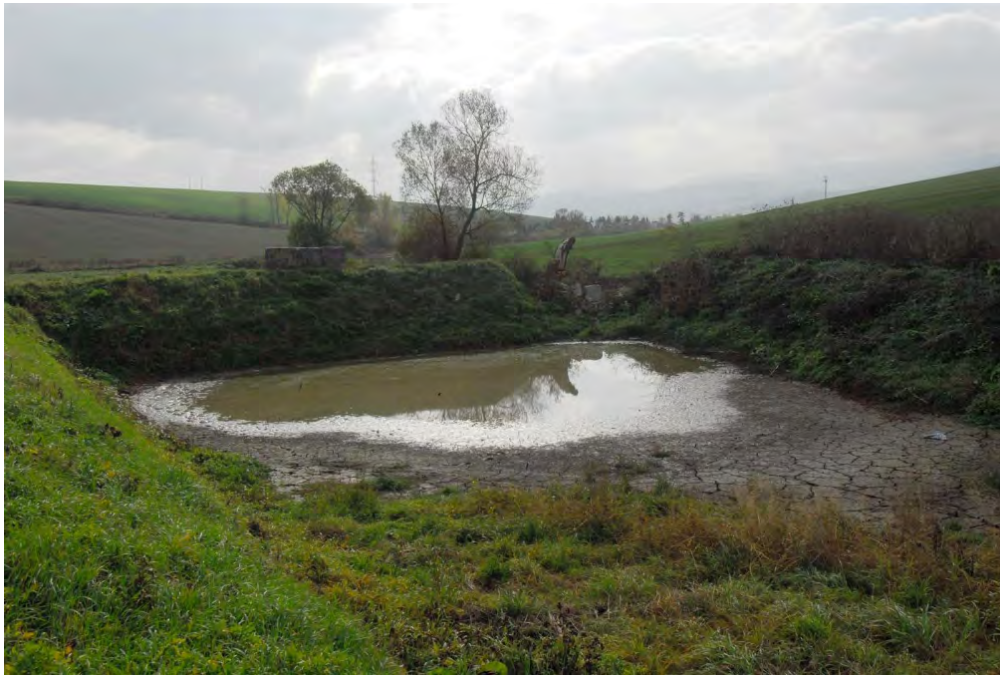
Figur 45. Flomdam i bekkestreng. Det har nettopp regnet og av vegetasjonen ser vi at dambunnen ofte har noe vann. I et tørt landskap vil slike små vannansamlinger kunne ha betydning for dyrelivet (Spissky, foto K.A. Hoseth).

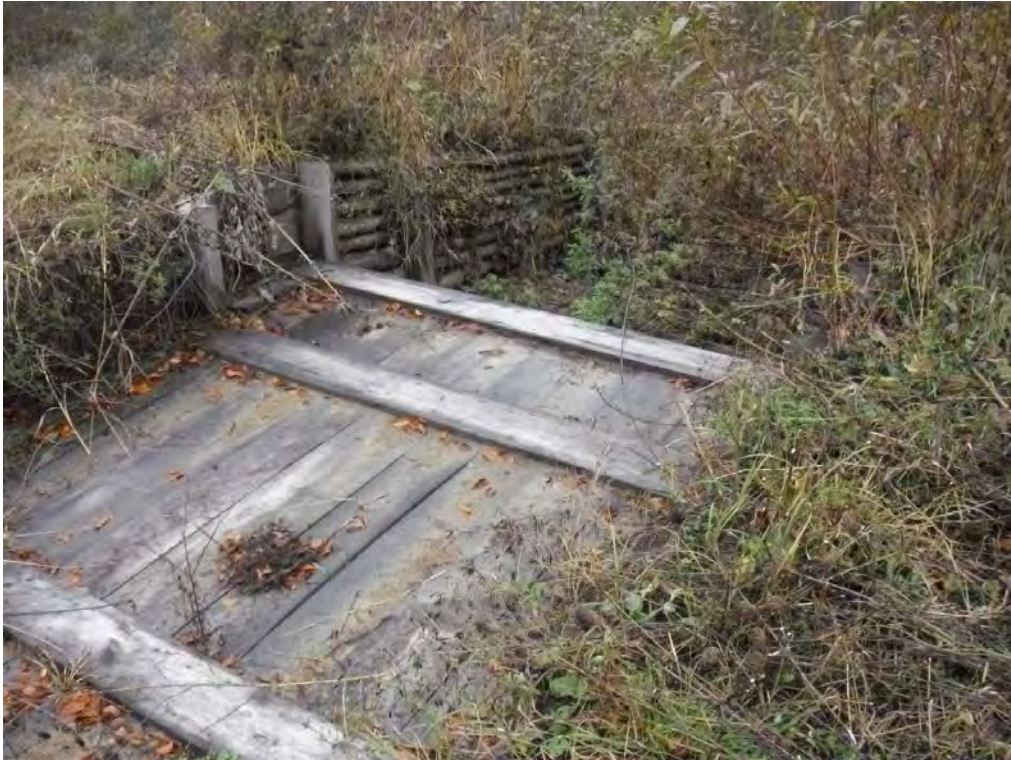
Figur 46. Flomoverløp mellom to flomdammer som hver tok 30000 m³ (Repejov, foto J. Skauge)

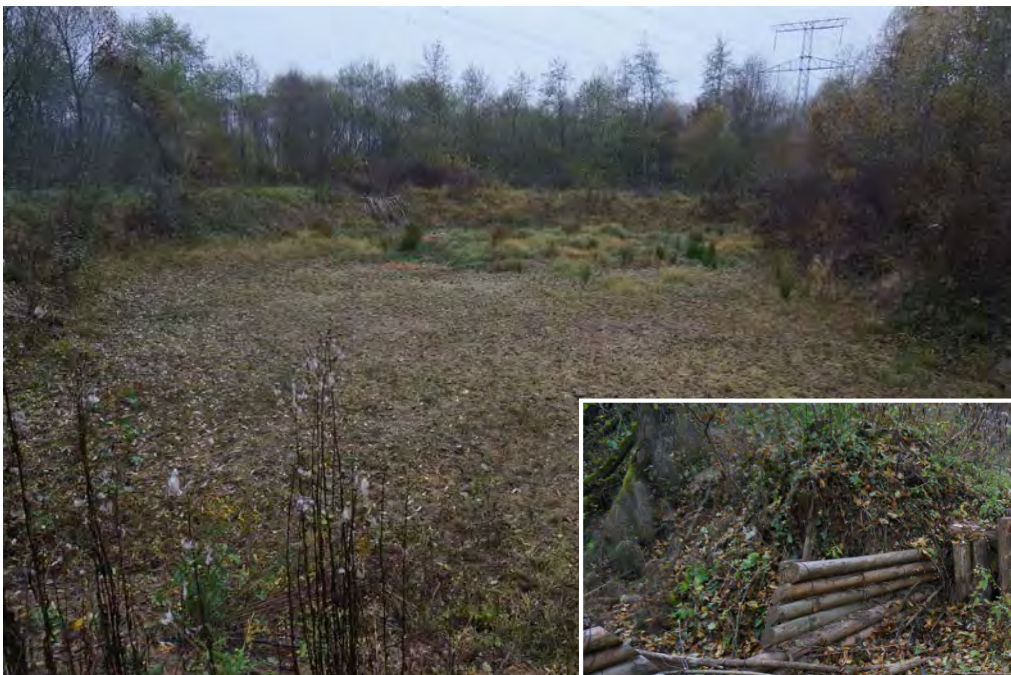
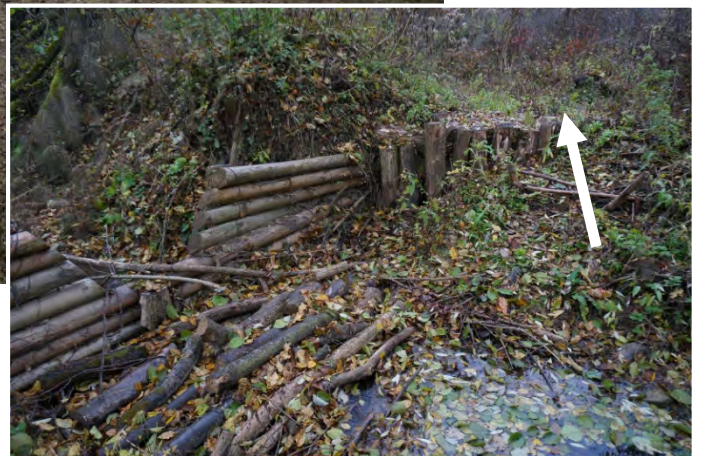
Figur 48. Flomdam som ligger ved siden av bekken. En stokkdam med V-overløp ligger i bekken. Ved flom ledes en delstrøm inn i flomdammen. Tre tilsvarende dammer lå nedstrøms (Okruhle, foto B.C. Braskerud).

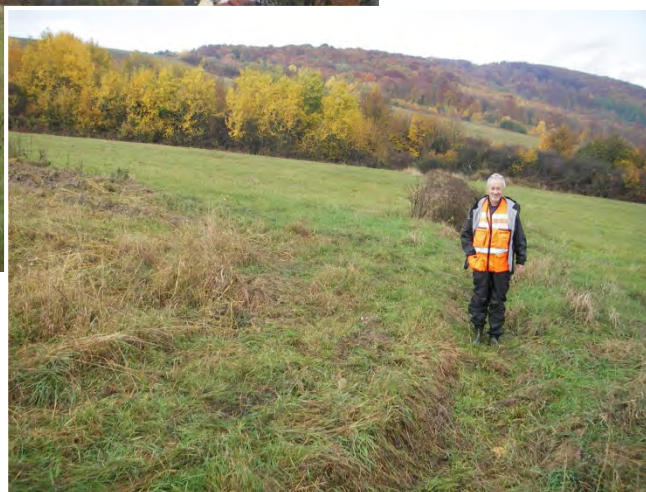
Figur 49. Landsby i dalbunnen som mottar avrenning fra jordene rundt. En grunn avskjæringsgrøft leder Overflatevannet inn i et bekkedrag (Turcouse, foto B.C. Braskerud).

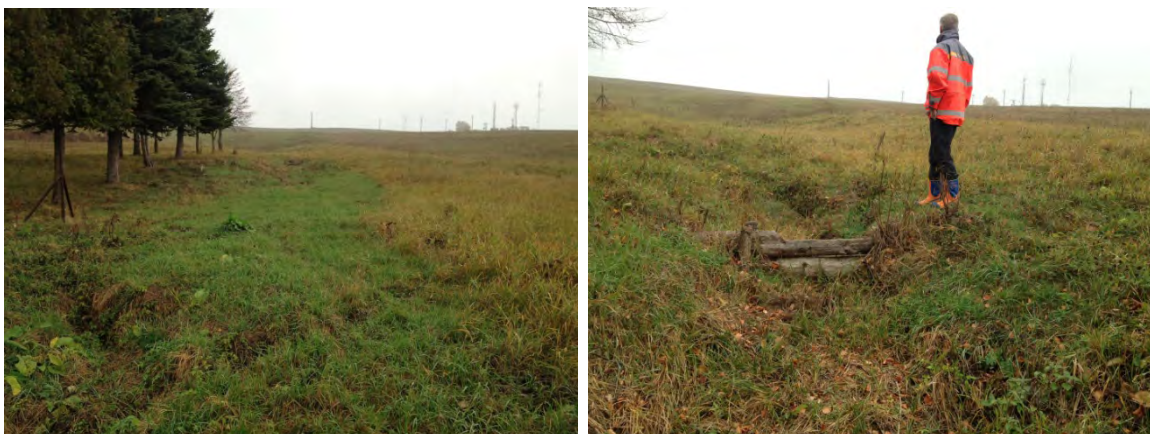
Figur 50. Gressdekkede vannveger. Der det er muligheter kan lave stokkdammer monteres (foto S. Myrabø).

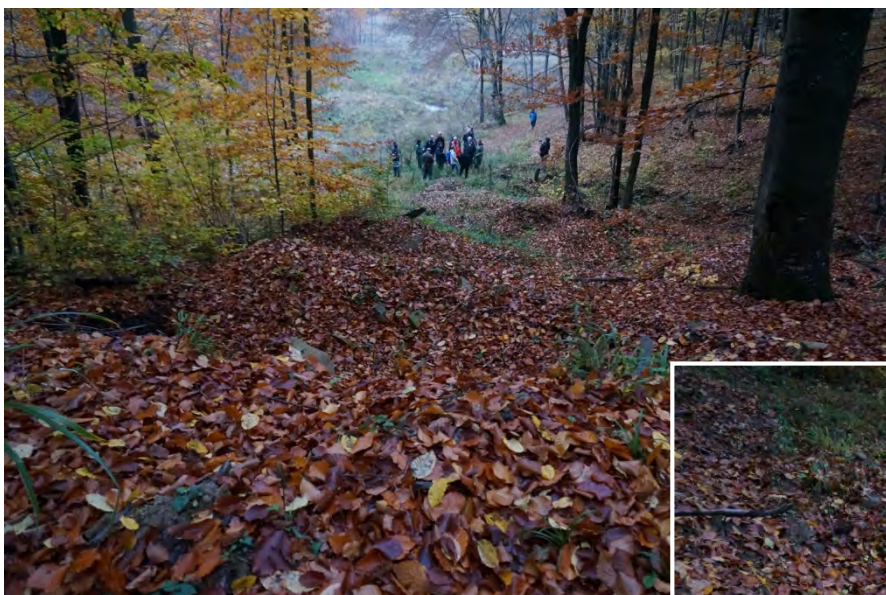
Figur 51. Tidligere skogsbilveg er tilbakeført (B.C.B)

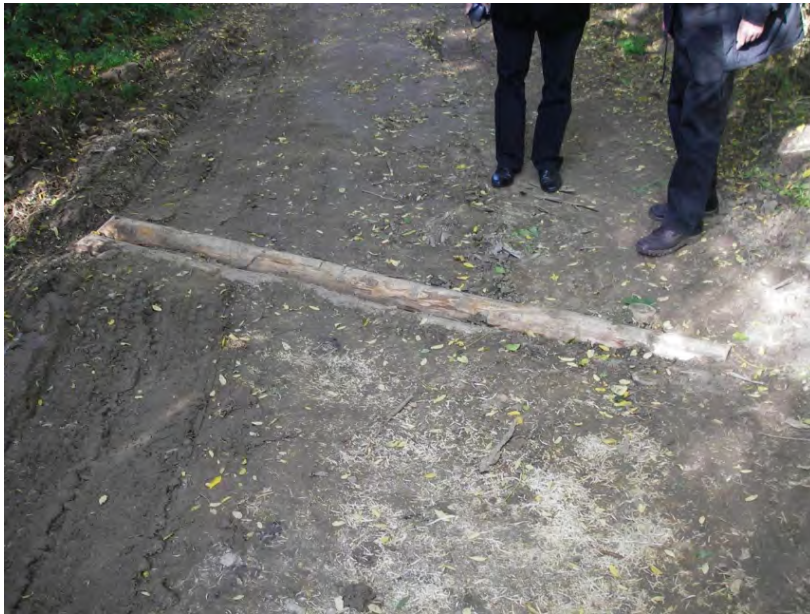
Figur 52. Tømmerrenne som leder vann kontrollert over vegbanen (foto B.C. Braskerud).

Bruk av overflaterenner av lignede type som i fig. 52 og 53 blir også anbefalt brukt i Norge (Fergus m.fl., 2011). Her blir det påpekt at vedlikehold/ettersyn er nødvendig og at andre materialer enn tre er å foretrekke pga. lengre varighet. Bruk av stein er også en mulighet. Der overvann fra veg skaper problemer kan infiltrasjonsbasseng være aktuelle. I selvdrenerede masser, er de relativt enkle å lage. På veger med høy trafikk tetthet vil slike anlegg kunne være utfordrende av trafiksikkerhetsmessige årsaker. På lokale veger er det kanskje mer aktuelt.

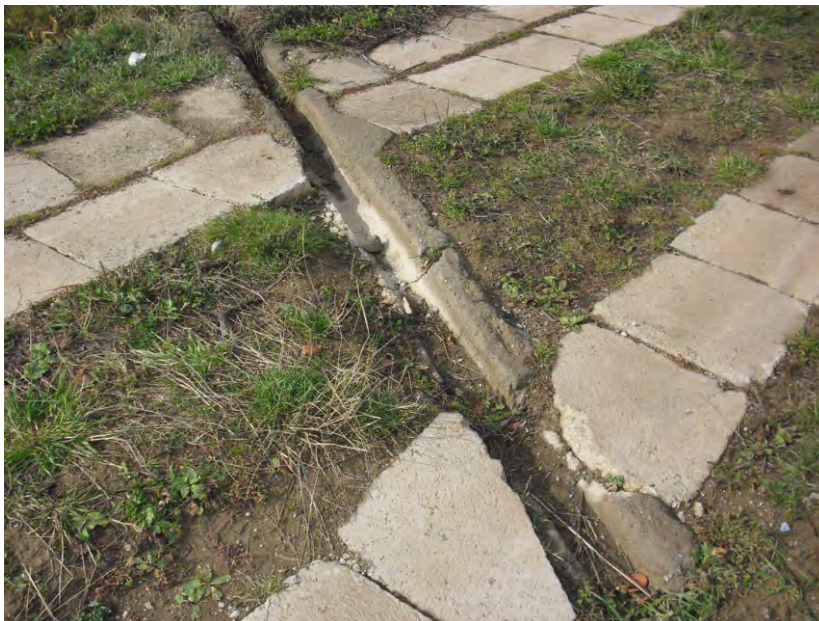
Figur 53. Støpt renne på landbruksveg har samme funksjon som tømmerrenna over. Avstanden mellom rennene må ikke bli for stor. (Petrovce foto J. Skauge).

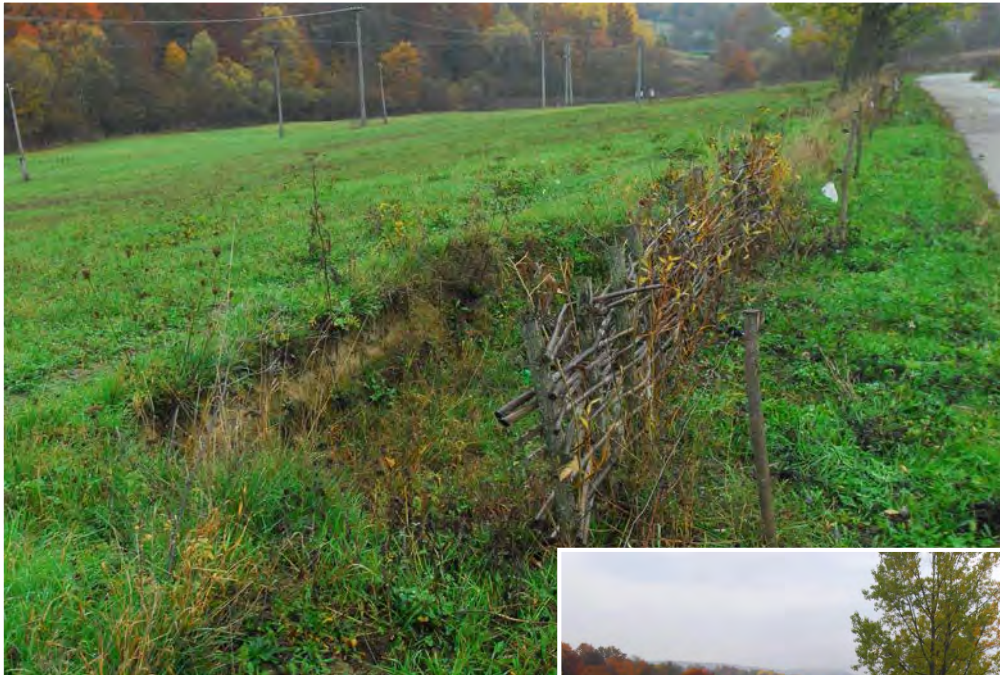
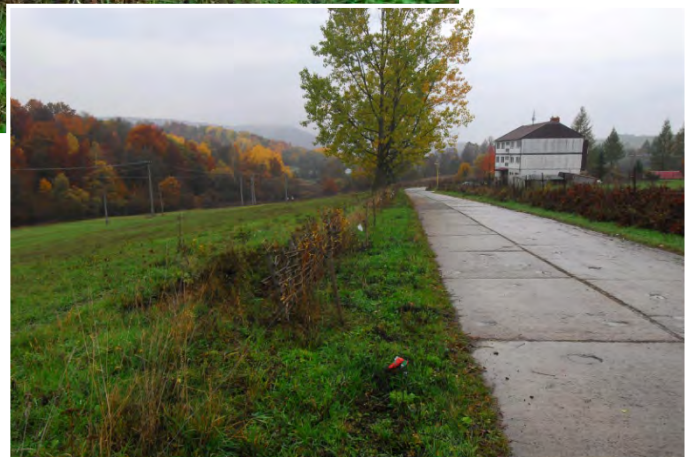
Figur 54. Infiltrasjonsbasseng som mottar vegvann (Keckovce, foto K.A. Hoeseth).

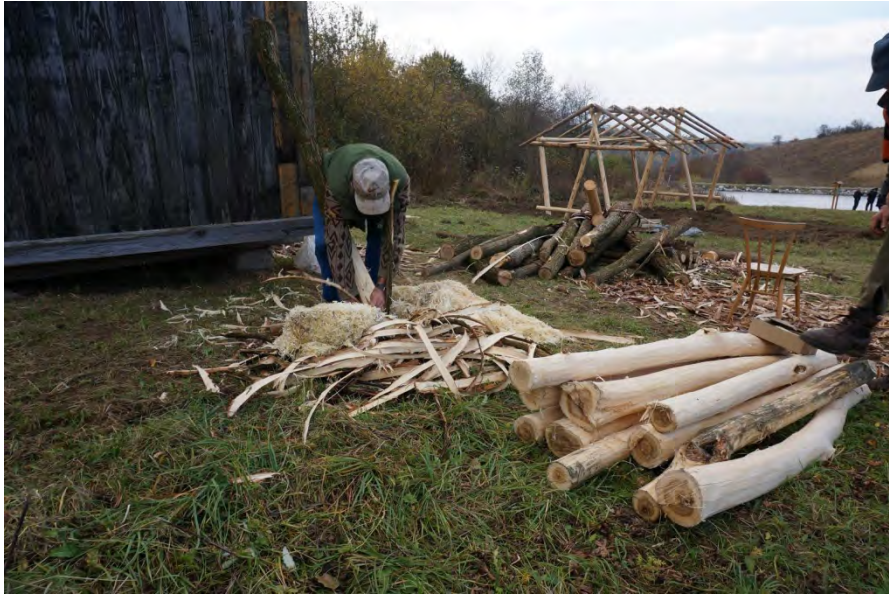
Figur 55. Barking av trevirke kan forlenge stokkenes levetid hevdet slovakene (Dubrava, foto B.C. Braskerud).

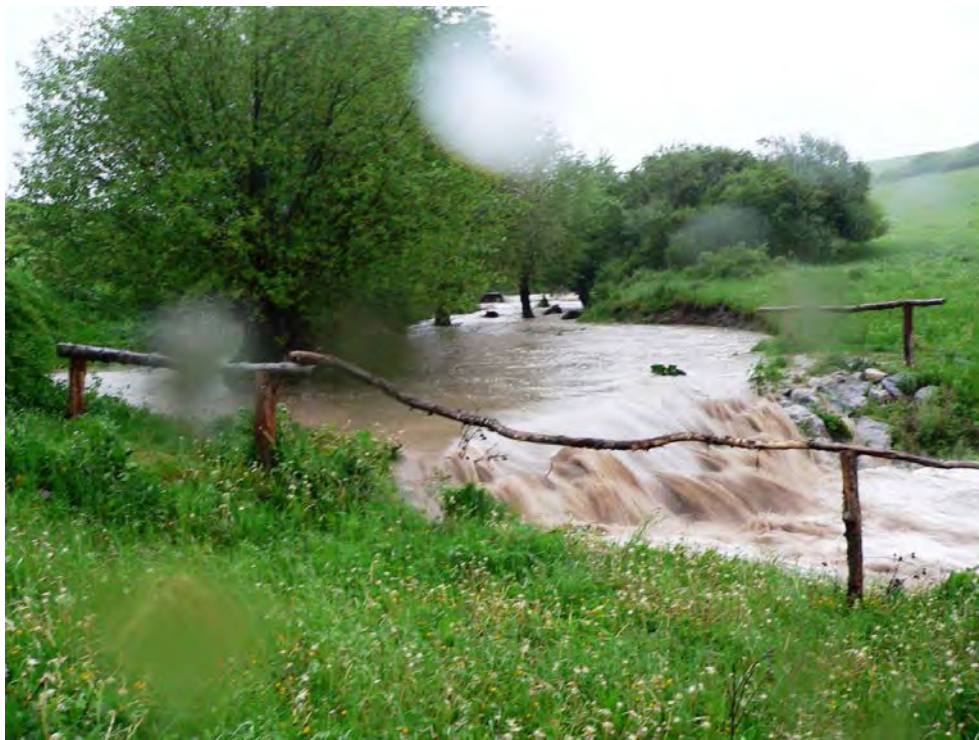
Figur 58. Flomvannføring. Terskel lager vannspeil og reduserer erosjon i elva.

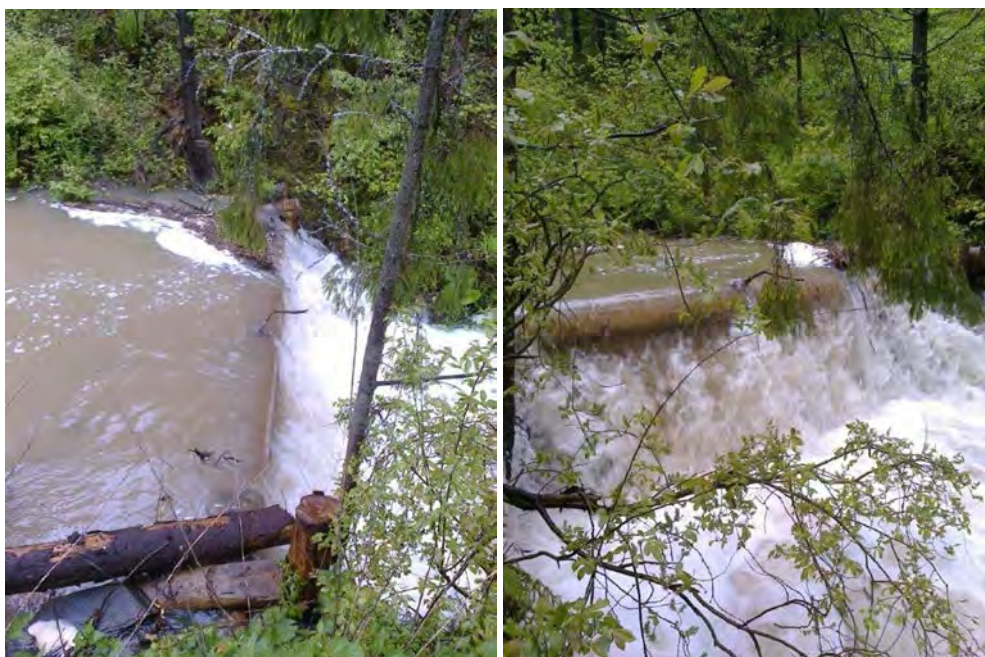
Figur 59. Stokkdam overtoppes.

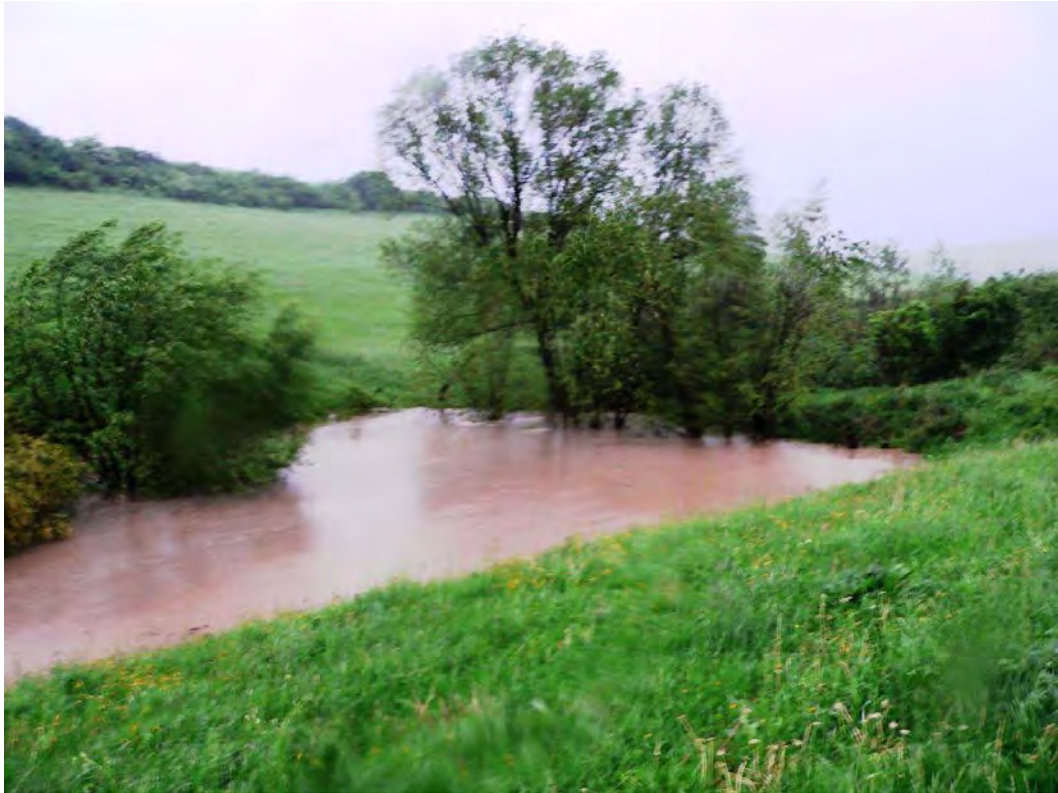
Figur 60. Terskel demmer opp vann midlertidig.

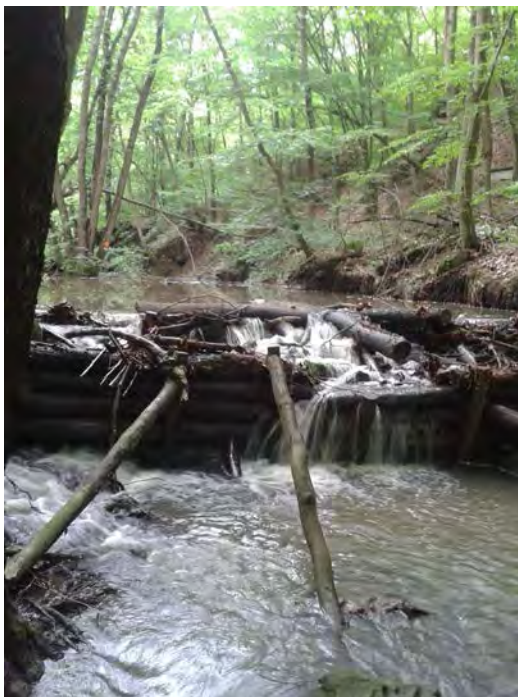
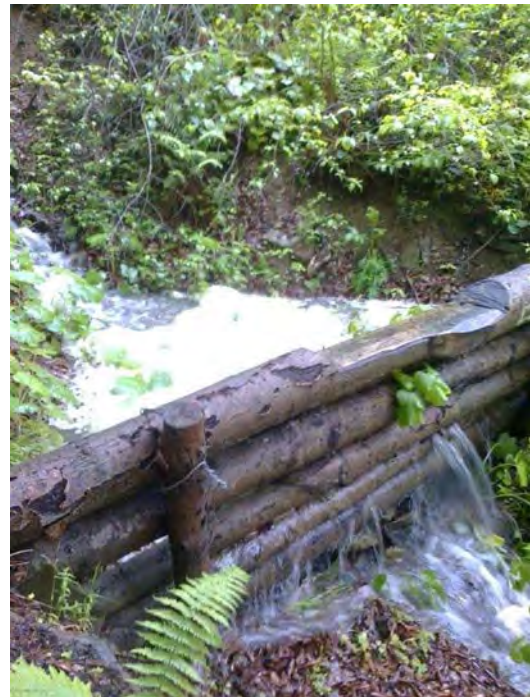
Figur 61. Stokkdammer samler opp sediment og skrot. Dammene er permeable, dvs. vann slippes igjennom mellom stokkene. Dermed reduseres vannhastigheten.

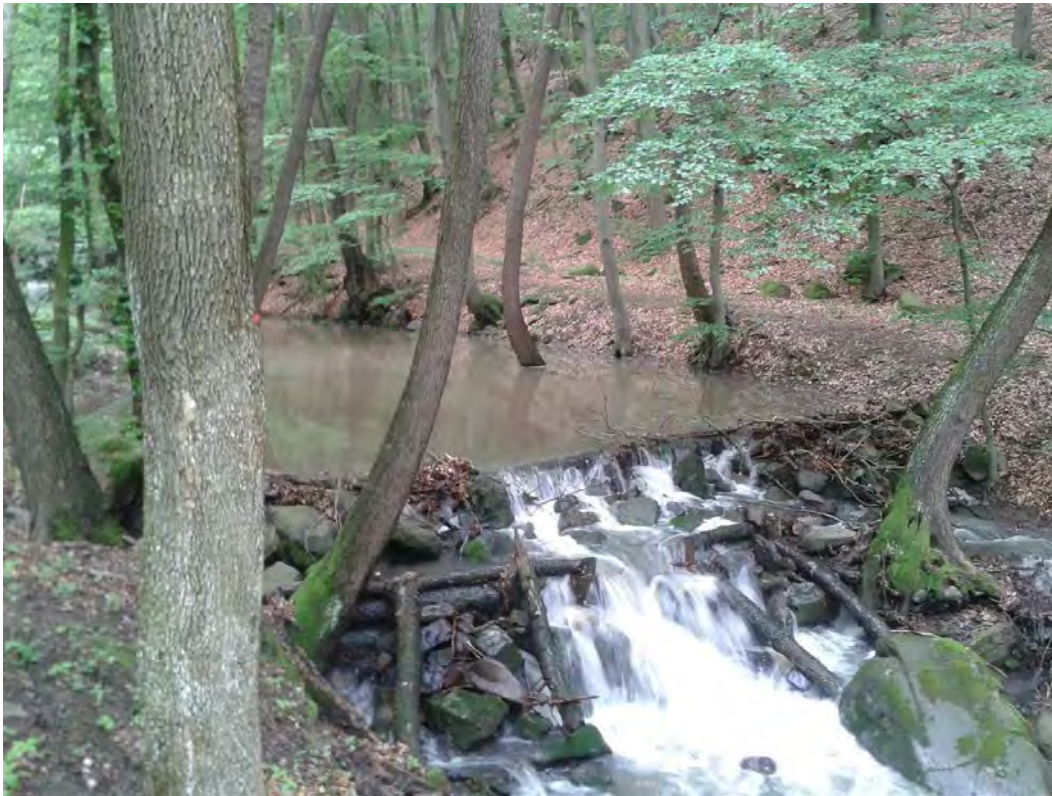
Figur 62. Steindam overtoppes. Skogsavfall og sedimenter holdes tilbake.

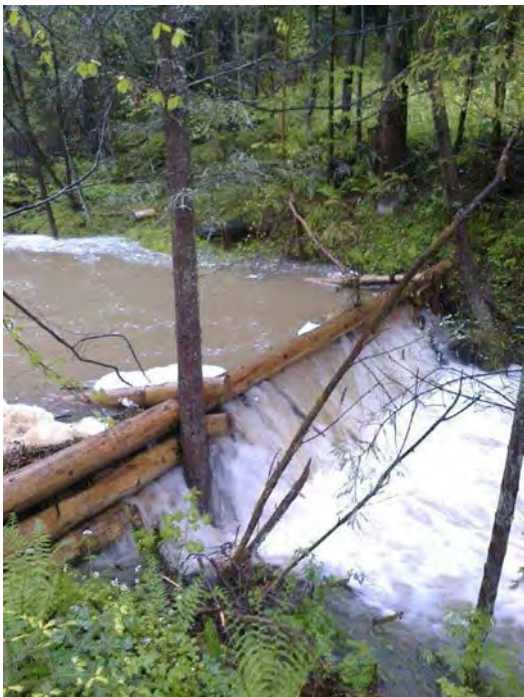
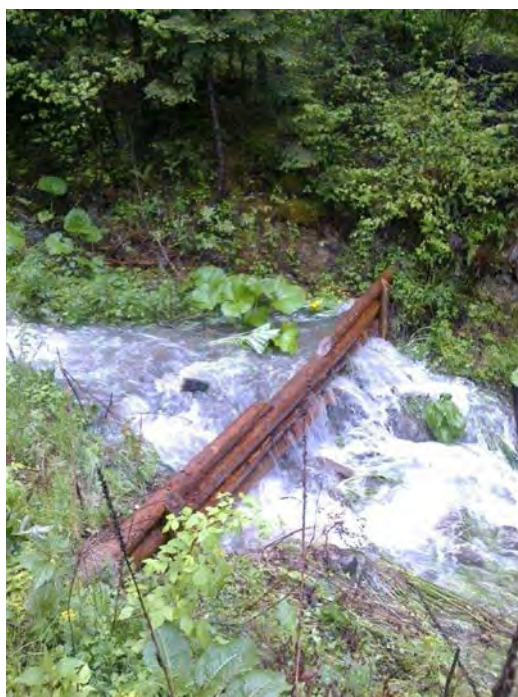
Figur 63. Barkede stokkdammer under flomvannføring. Høyre var kanskje en kombinasjonsdam med stein, og virker undergravet (jmf. fig. 36). Anlegget virker likevel noe flomdempende.

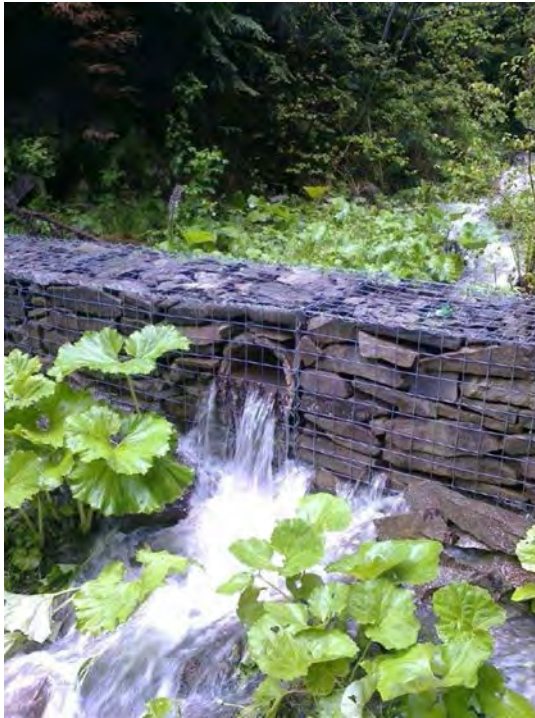
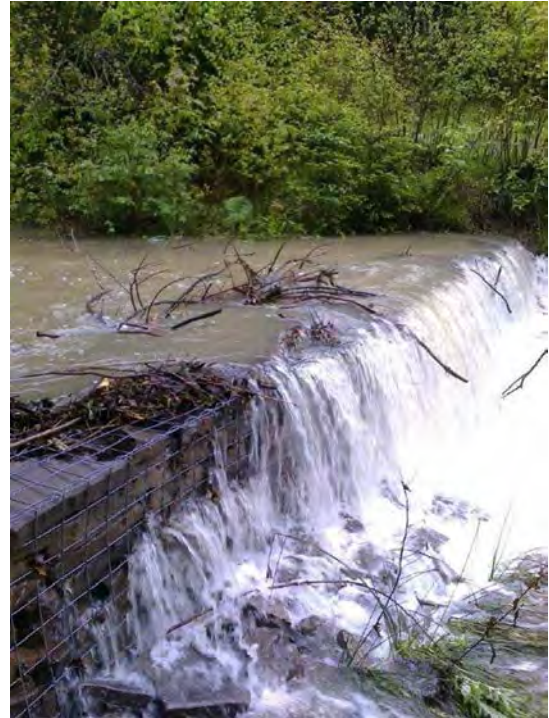
Figur 64. Gabinondammer med liten og stor vannføring.

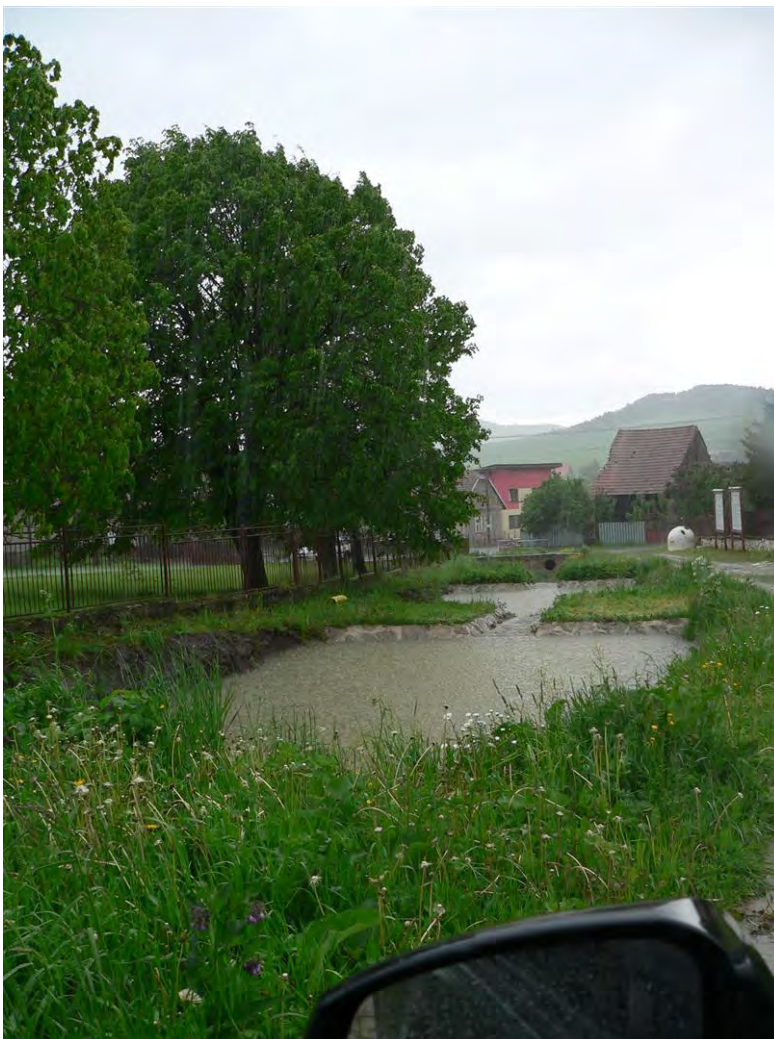
Figur 65. Dammene fra fig. 44 er fylt med vann etter styrtregnet.
